# Diagnostikaaruanne

## 2016 KIA SPORTAGE GT-Line First Edition

### Tuvastatud puuduste kokkuvõte

Longo poolt läbi viidud põhjaliku diagnostika käigus, 8 puudust olid tuvastatud sõidukis.

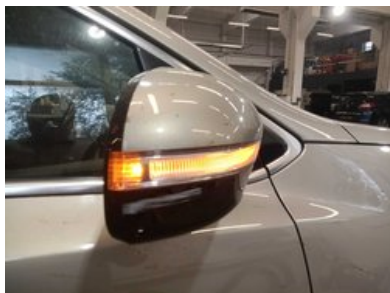
- ✓ **1. Külg:** Välispeeglid - Peeglite Terviklikkus ja Kinnitamine Auto Külge

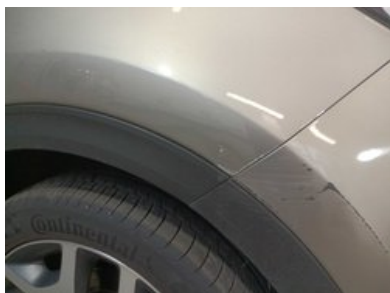
- ✓ **2. Külg:** Vasak ja Parem Külg - Nähtavad Kahjustused ja Kriimustused

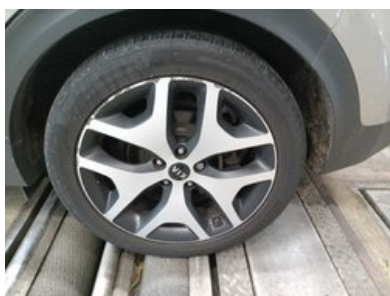
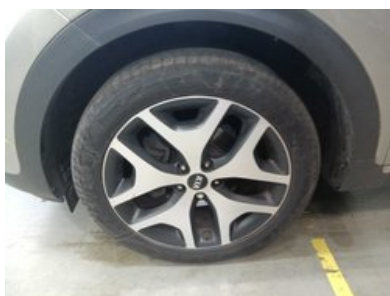
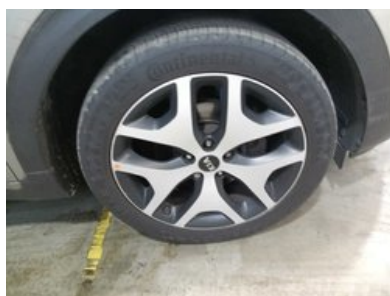
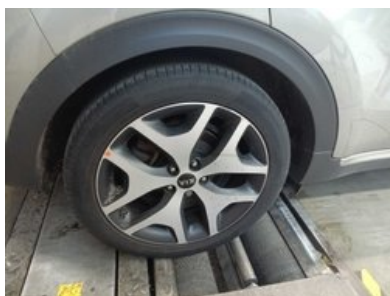
- ✓ **3. Külg:** Veljed - Seisukord

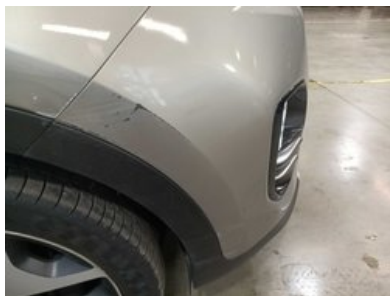
✓ **4. Esiosa:** Esistange - Seisukord ja Joondus

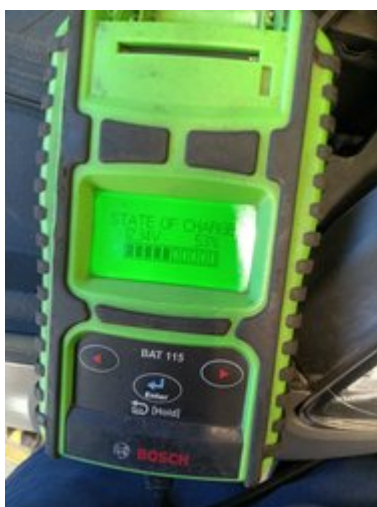
✓ **1. MUU:** Laadida Akut

- ✓ 1. Laadida Akut
- ✓ 2. Mootoriõli ja Filtri Vahetus
- ✓ 3. Esimesed Pidurikettad (Mõlemad)

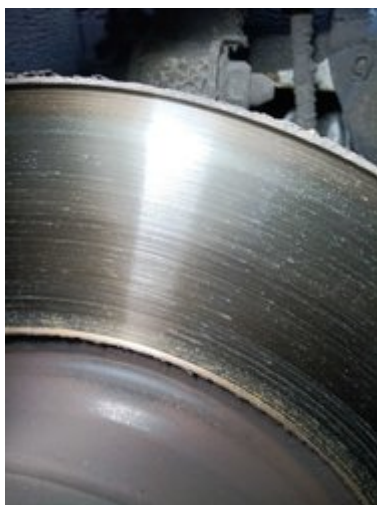
✓ **3. PIDURID:** Esimesed Pidurikettad Mõlemad

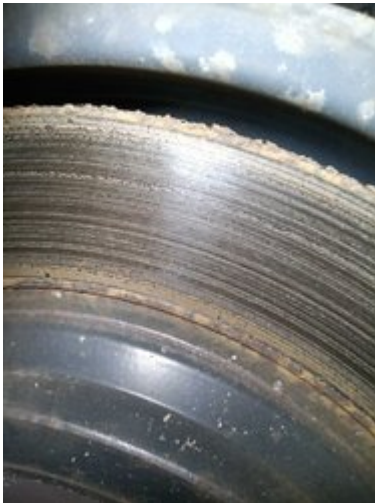
✔ **4. PIDURID:** Tagumine Piduri Ketas (Mõlemad)
