# Diagnostikaaruanne

## 2019 MITSUBISHI ECLIPSE CROSS Intense !

Kontrollitud Longo Shared Service sertifitseeritud diagnostika meeskonna poolt: Eimantas A., Arnas S.

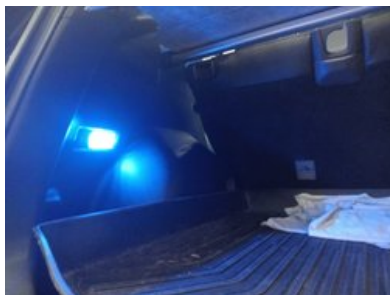
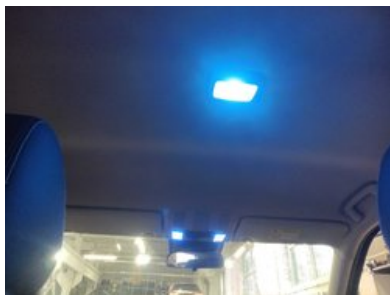
### ✓ 1. Salong: Salongi Valgustus - Toimimine ja Kahjustused
