# Diagnostikaaruanne

## 2019 DACIA SANDERO Laureate

### Tuvastatud puuduste kokkuvõte

Longo poolt läbi viidud põhjaliku diagnostika käigus, 17 puudust olid tuvastatud sõidukis.

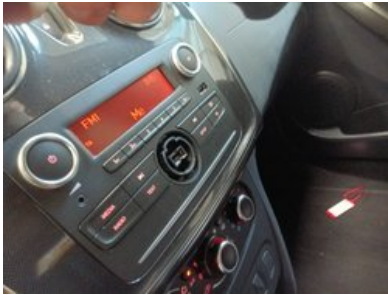
- ✓ **1. Toiming:** Navigatsiooni- ja raadiosüsteem - Toimimine

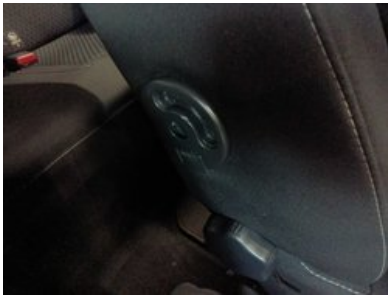
- ✓ **2. Salong:** Käetugi - Toimimine ja Seisukord

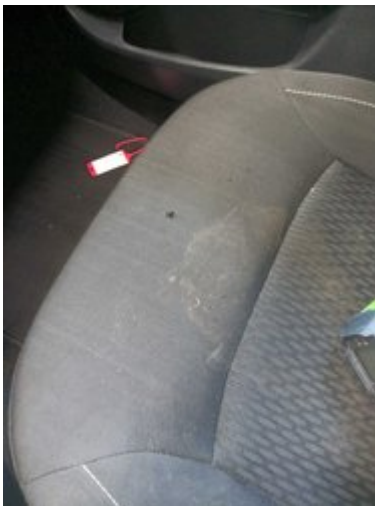
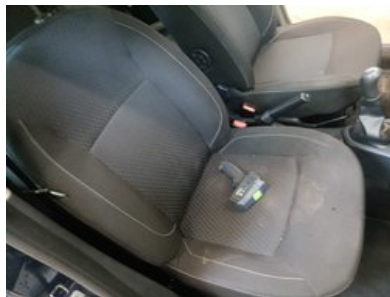
- ✓ **3. Istmed:** Kõik Istmed - Seisukord

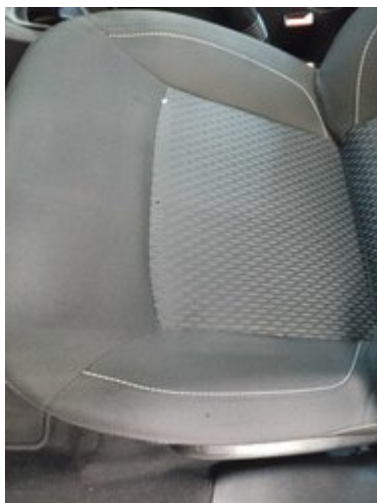
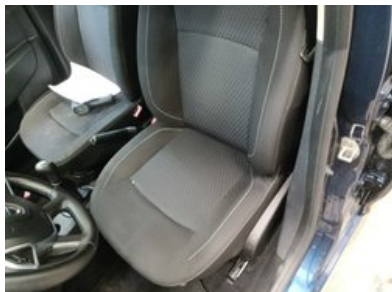
✓ **4. Istmed:** Kõik Istmed - Seisukord

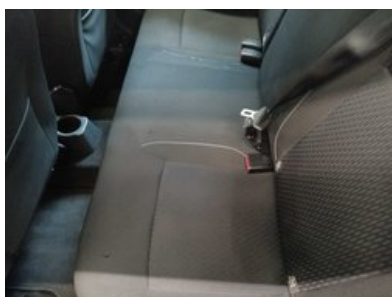
✓ **5. Istmed:** Kõik Istmed - Seisukord

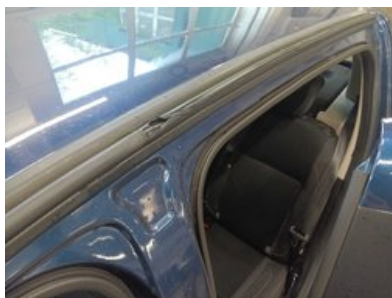
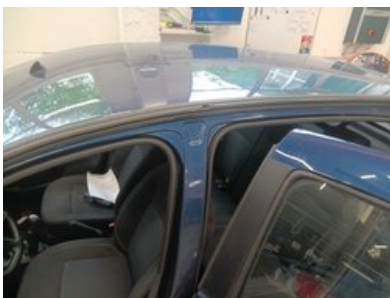
✓ **6. Uksed:** Uste Kummitihendid

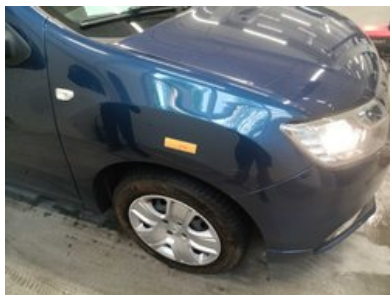
- ✓ **1. Külg:** Vasak ja Parem Külg - Nähtavad Kahjustused ja Kriimustused

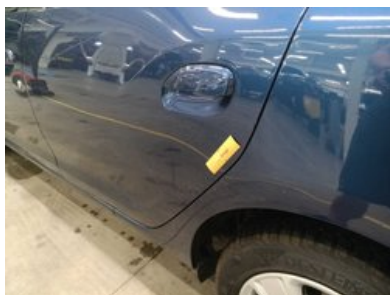
- ✓ **2. Külg:** Vasak ja Parem Külg - Nähtavad Kahjustused ja Kriimustused

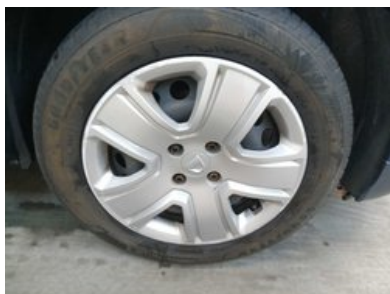
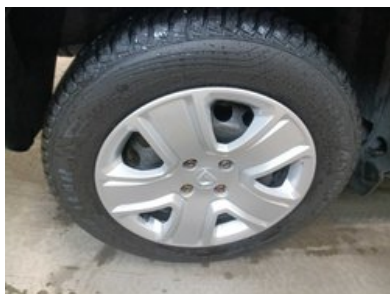
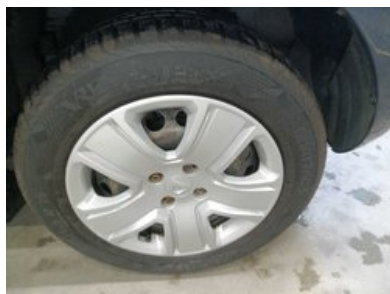
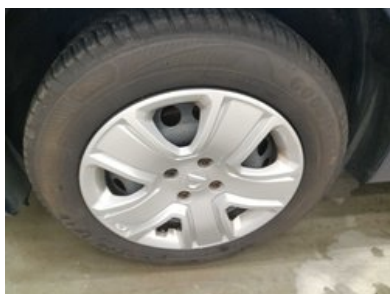
- ✓ **3. Külg:** Veljed - Seisukord

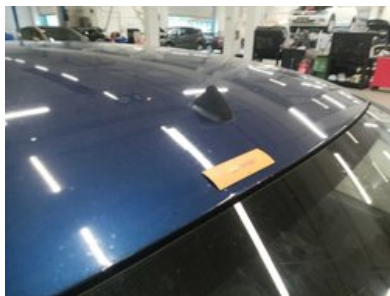
✓ **4. Muu:** Katus - Nähtavad kahjustused (nt rahekahjustused)

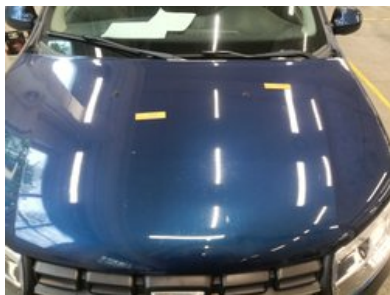
✓ **6. Esiosa:** Kapott - Nähtavad Kahjustused

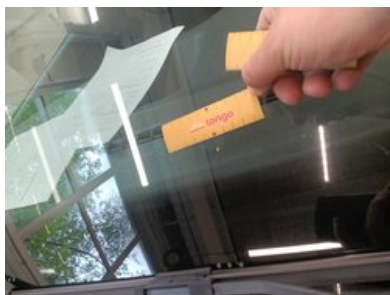
✓ **7. Esiosa:** Esiklaasi terviklikkus - puuduvad tehnölevaatust välistavad kahjustused

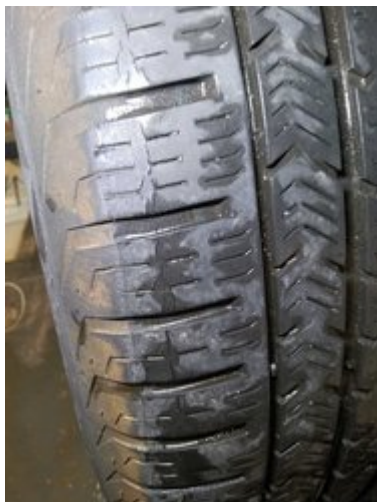
✓ **2. MUU:** Vahetada Rehve

- ✓ 1. Vahetada Rehve
- ✓ 2. Aku
- ✓ 3. Sisselaskeloa/Klapikaas ja Tihend
- ✓ 4. Mootoriõli ja Filtri Vahetus

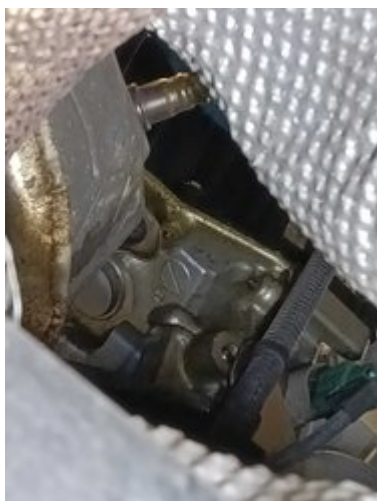
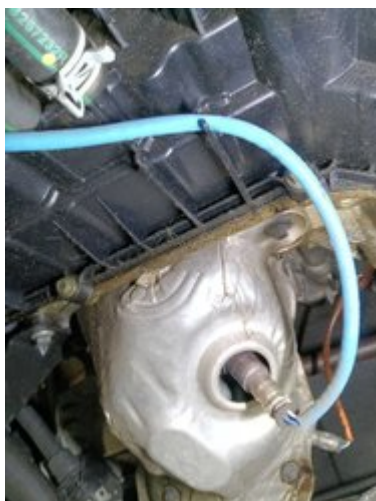
✓ **3. MOOTOR:** Kammelvälli Klapikate ja Tihend

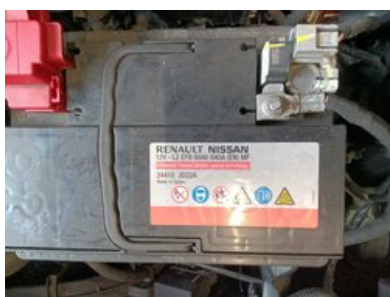
✓ **4. ÜLDINE ELEKTER:** Aku
