# Diagnostikaaruanne

## 2014 VOLKSWAGEN POLO

# Ettevalmistus- ja remondiaruanne

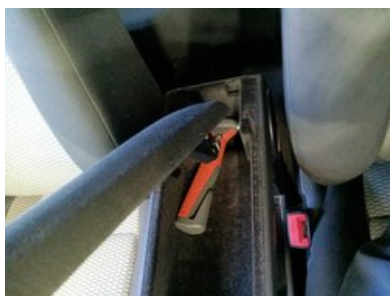
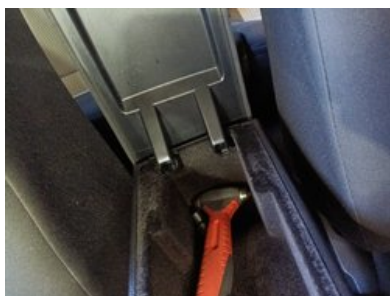
✔ **1. Salong:** Käetugi - Toimimine ja Seisukord

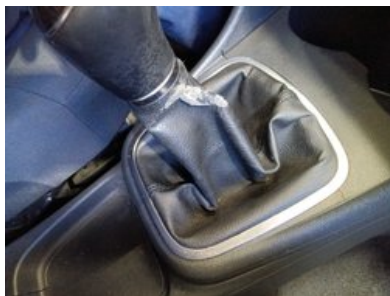
✓ **2. Salong:** Käigukang Katik ja Käigukang Nupp - Seisukord

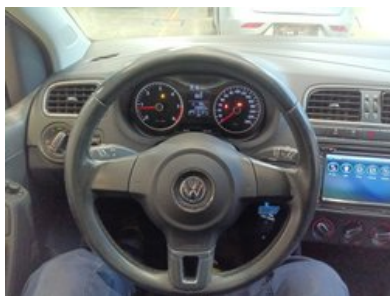
✓ **3. Esiosa:** Rool - Seisukord

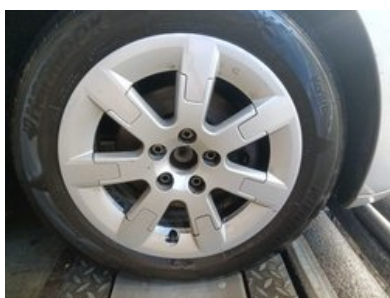
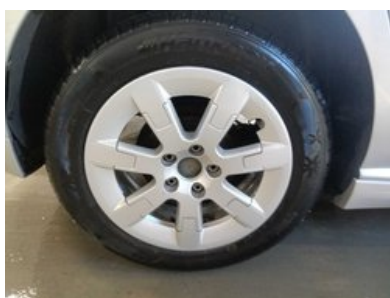
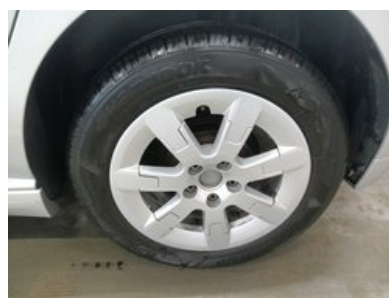
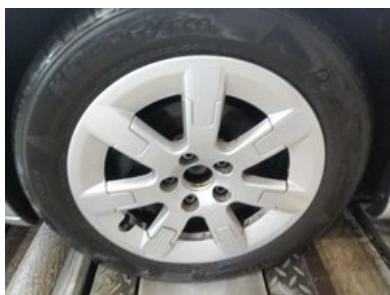
✓ **1. Külj:** Veljed - Seisukord

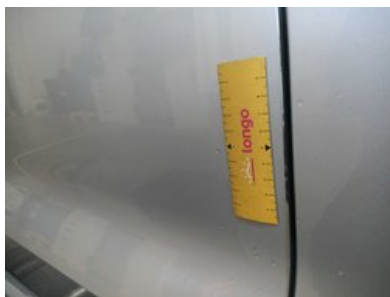
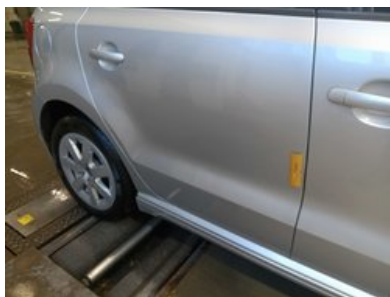
✓ **2. Külg:** Vasak ja Parem Külg - Nähtavad Kahjustused ja Kriimustused

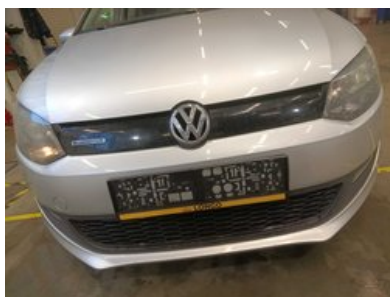
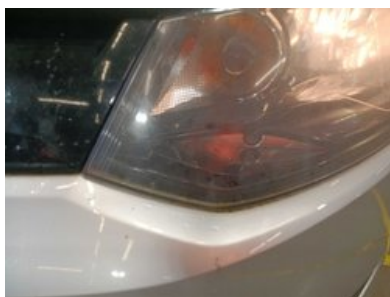
✓ **3. Tuled:** Lambipirnid

- ✓ 1. Laadida Akut
- ✓ 2. Roolivarras (Mõlemad)
- ✓ 3. Geomeetria - Terve Sõiduk
- ✓ 4. Mootoriõli ja Filtri Vahetus
- ✓ 5. Sisselaske Kollektor
- ✓ 6. Vaheta Pirn Esitulede Jaoks

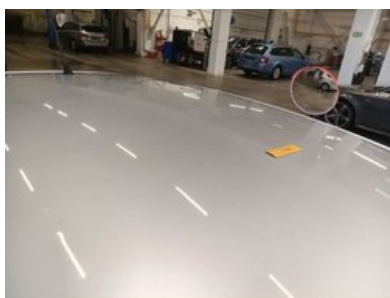
✓ **4. Muu:** Katus - Nähtavad kahjustused (nt rahekahjustused)

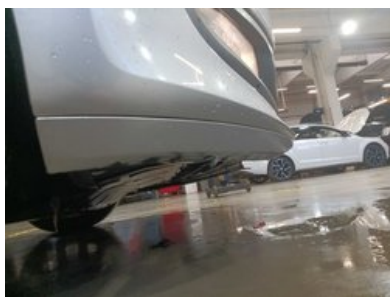
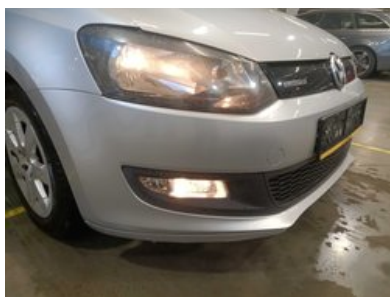
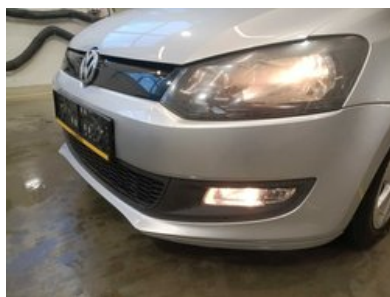
✓ **5. Esiosa:** Esistange - Seisukord ja Joondus

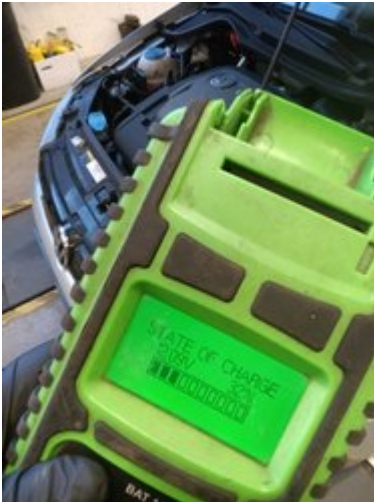
### ✓ 1. MUU: Laadida Akut

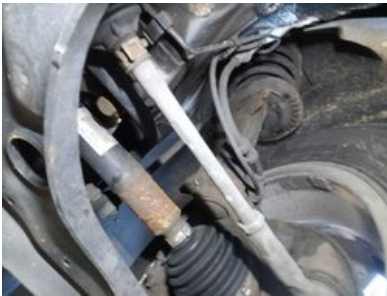
### ✓ 4. ROOL: Roolivardad (Mõlemad)

- 1. Õlifilter (OE688)
- 2. Mootoriõli 4L
- 3. Õli Äravoolu Kork (8030043)
- 4. Sisemine Rooliots (VO-AX-8759)
- 5. Sisemine Rooliots (RH02-0010)

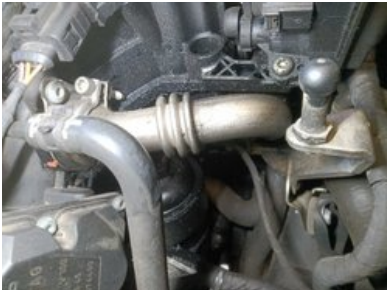
### ✓ 6. MOOTORI JUHTIMINE - KÜTUS: Sisselaskekollektor

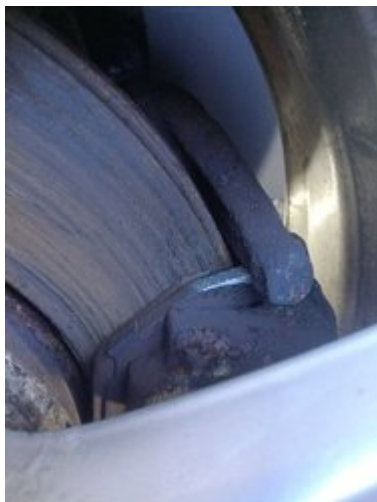
## ✓ 7. PIDURID: Esimesed Pidurikettad Mõlemad
