Diagnostikaaruanne

2015 RENAULT CLIO Night&Day

Tuvastatud puuduste kokkuvõte

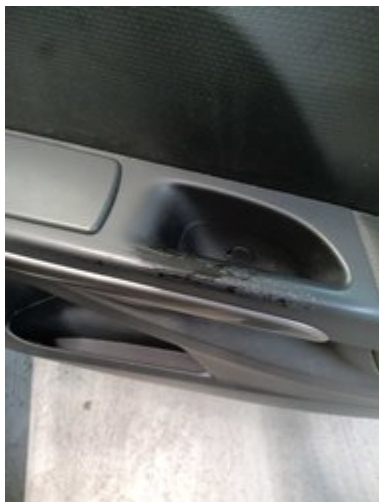
✓ 3. Uksed: Katted ja liistud - Seisukord

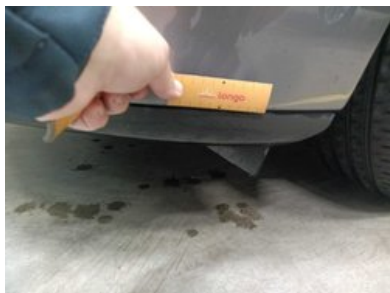
- ✓ **1. Esiosa:** Esistange - Seisukord ja Joondus

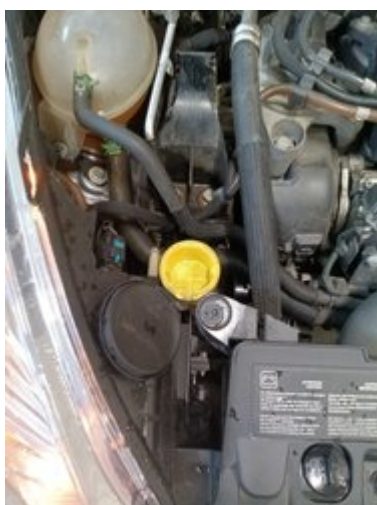
- ✓ **2. Esiosa:** Klaasipesuvedeliku Tase (Talvel Ka Talvine Vedelik)

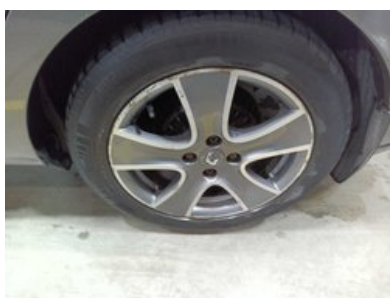
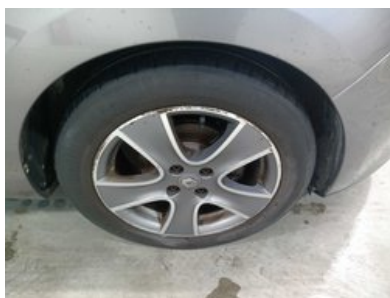
- ✓ **3. Külg:** Veljed - Seisukord

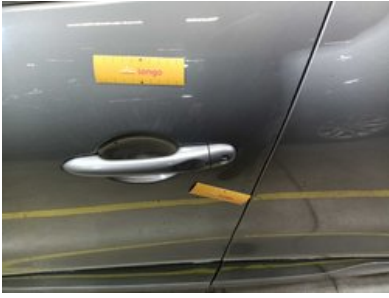
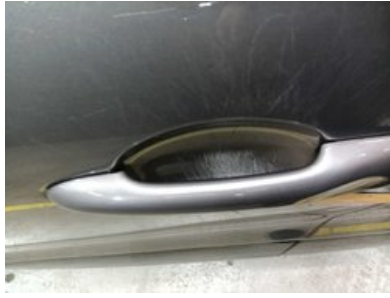
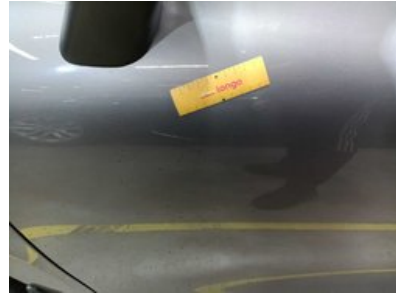
✓ **4. Külg:** Vasak ja Parem Külg - Nähtavad Kahjustused ja Kriimustused

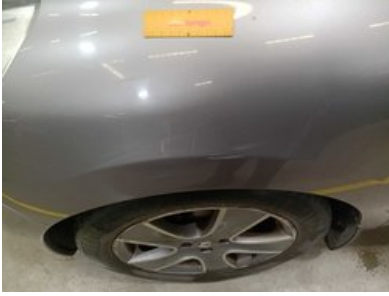
✓ **5. Külg:** Vasak ja Parem Külg - Nähtavad Kahjustused ja Kriimustused

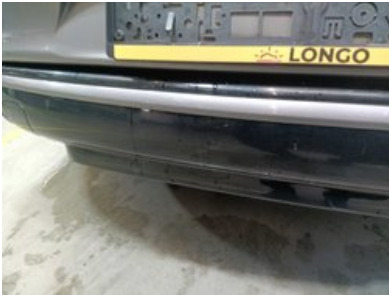
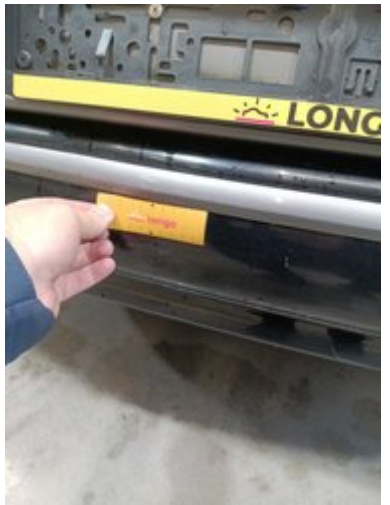
✓ **6. Tagaosa:** Tagumine stange - Seisukord ja joendus

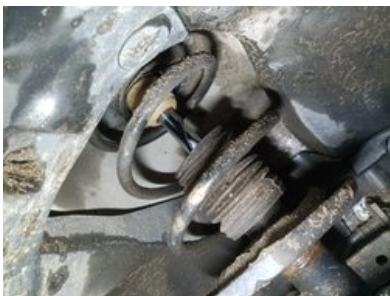
✓ **6. VEDRUSTUS:** Amortisaatori posti komplekt (mõlemad)
