# Diagnostikaaruanne

## 2020 CITROEN C5 Aircross Business

Longo poolt läbi viidud põhjaliku diagnostika käigus, 11 puudust olid tuvastatud sõidukis.

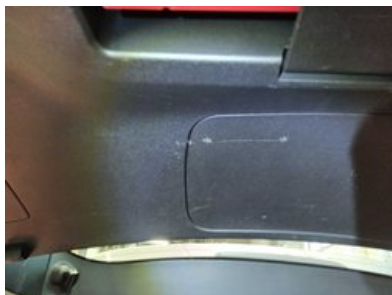
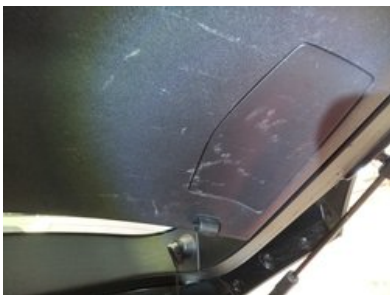
### ✓ 1. Salong: Katted ja liistud - Seisukord

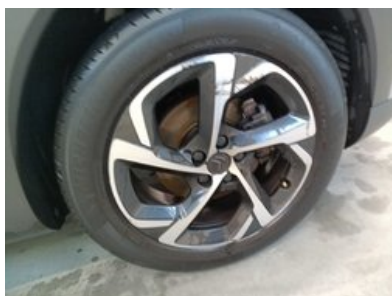
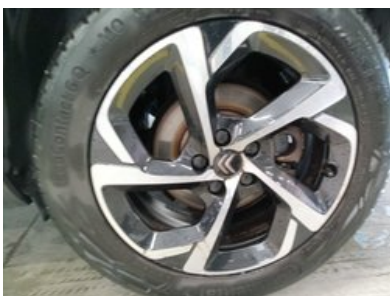
### ✓ 1. Külg: Veljed - Seisukord

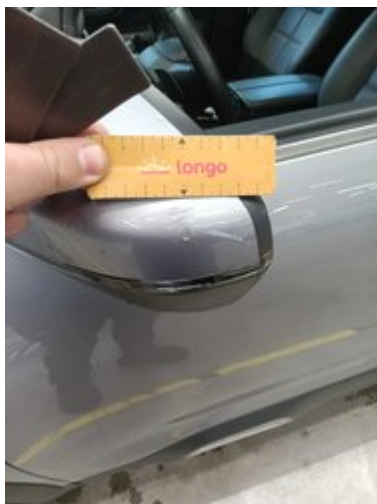
### ✓ 2. Külg: Välispeeglid - Peeglite Terviklikkus ja Kinnitamine Auto Külge

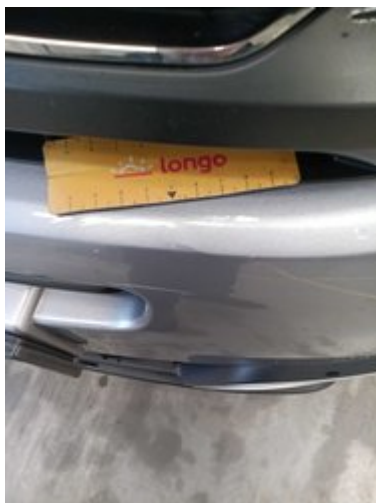
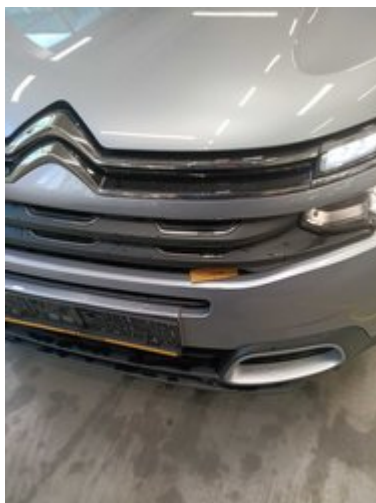
✓ **3. Esiosa:** Esistange - Seisukord ja Joondus

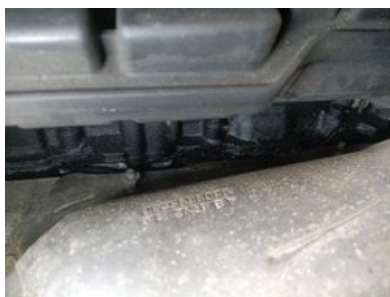
✓ **4. MUU:** Mootori Kammvõlli Remont "Sandwich"

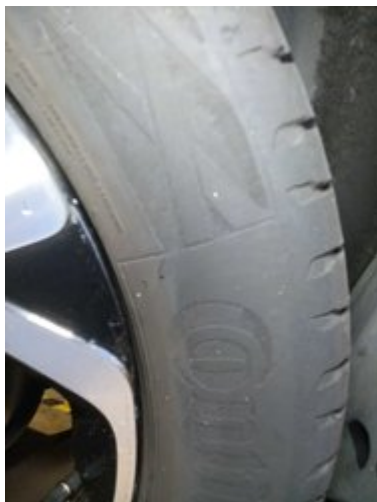
✓ **5. MUU:** Vahetada Rehve

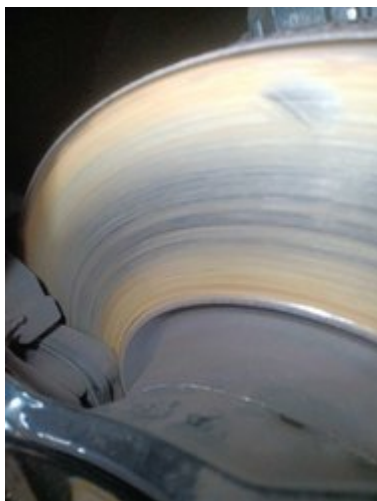
✓ **7. PIDURID:** Esimesed Pidurikettad Mõlemad
