Diagnostikaaruanne

2019 SKODA OCTAVIA Clever Edition

Tuvastatud puuduste kokkuvõte

Longo poolt läbi viidud põhjaliku diagnostika käigus, 12 puudust olid tuvastatud sõidukis.

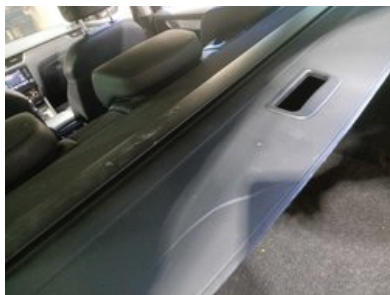
- ✔ **1. Salong:** Pagasiruumi kate - Toimimine ja seisukord

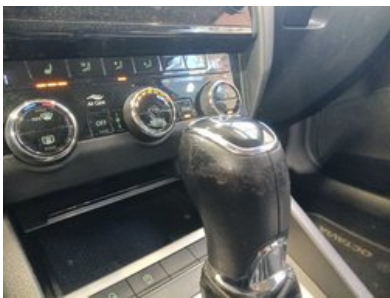
✓ **2. Salong:** Käigukang Katik ja Käigukang Nupp - Seisukord

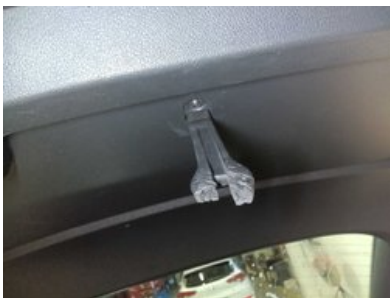
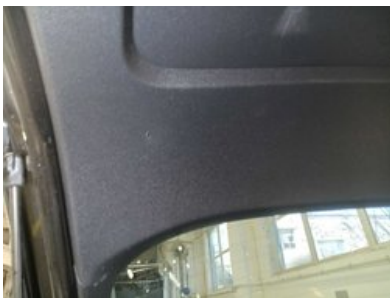
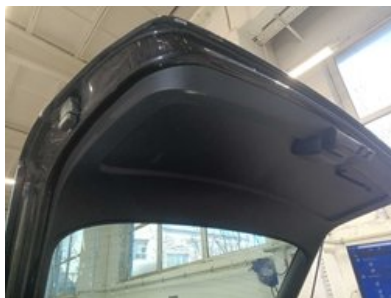
✓ **3. Salong:** Katted ja liistud - Seisukord

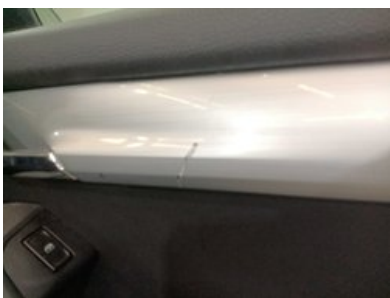
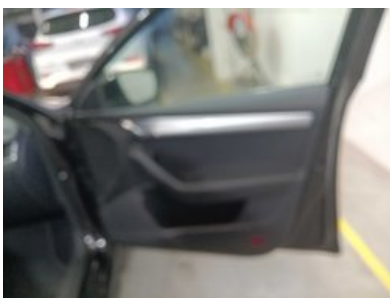
✓ **4. Uksed:** Katted ja liistud - Seisukord

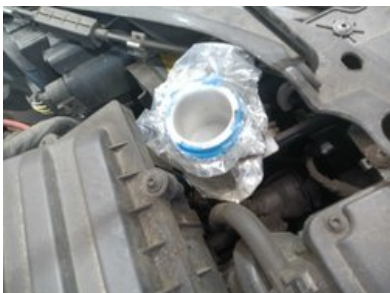
✓ **1. Esiosa:** Klaasipesuvedeliku Tase (Talvel Ka Talvine Vedelik)

- ✓ 1. Mootoriõli ja Filter
- ✓ 2. Vahetada Klaasipesu Mahutit

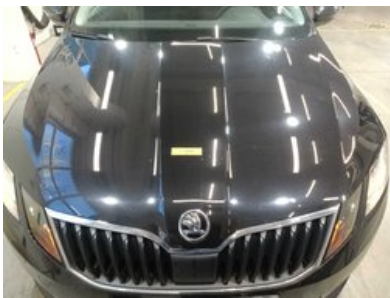
✓ **2. Esiosa:** Kapott - Nähtavad Kahjustused

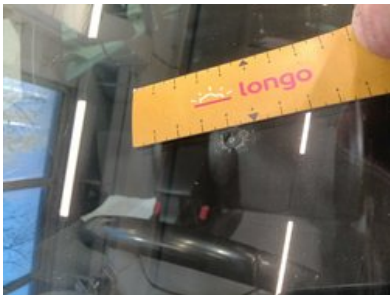
✓ **3. Esiosa:** Esiklaasi terviklikkus - puuduvad tehnöülevaatust välistavad kahjustused

- ✓ 1. Esiklaasi Remont

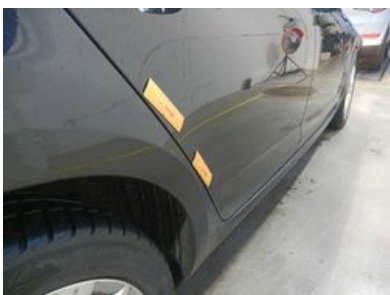
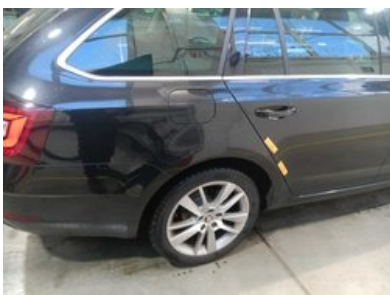
✓ **4. Külg:** Vasak ja Parem Külg - Nähtavad Kahjustused ja Kriimustused

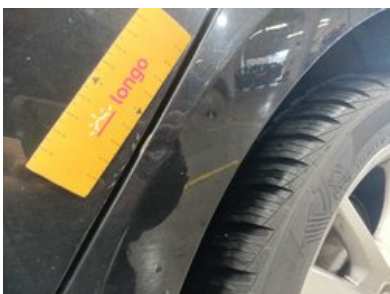
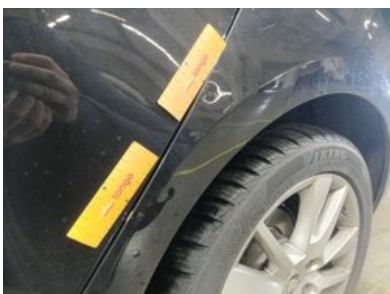
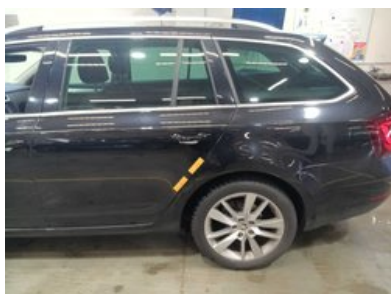
✓ **5. Külg:** Vasak ja Parem Külg - Nähtavad Kahjustused ja Kriimustused

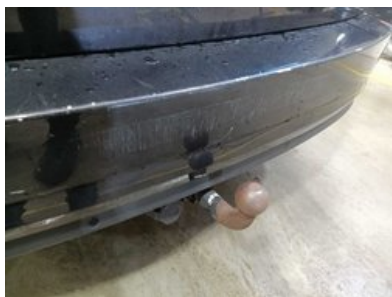
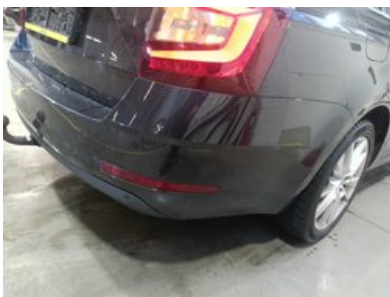
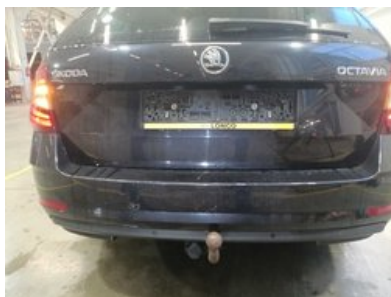
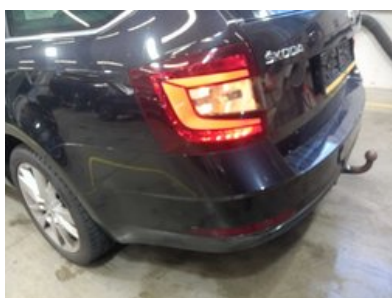
✔ **6. Tagaosa:** Tagumine stange - Seisukord ja joendus

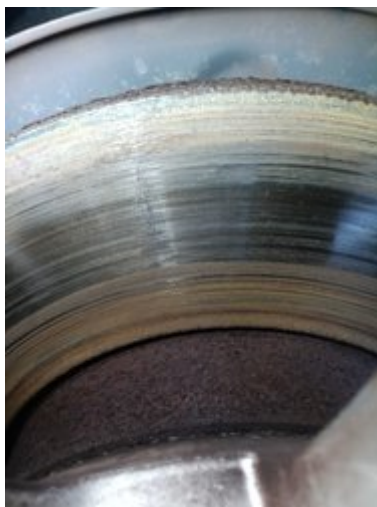
✔ **2. MUU:** Esimesed Pidurikettad Koos Klotsidega
