# Diagnostikaaruanne

## 2018 VOLVO V90 Momentum

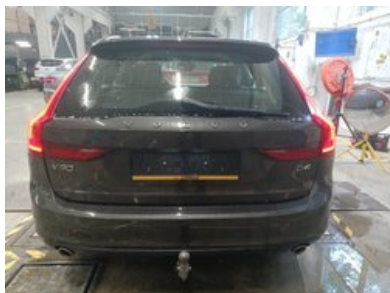
- ✓ **1. Tuled:** Tagatuled (Pidurituled, udutuled, suunatud) - Toimimine, kahjustused ja värv

- ✓ 1. Vaheta Tagumised Tuled

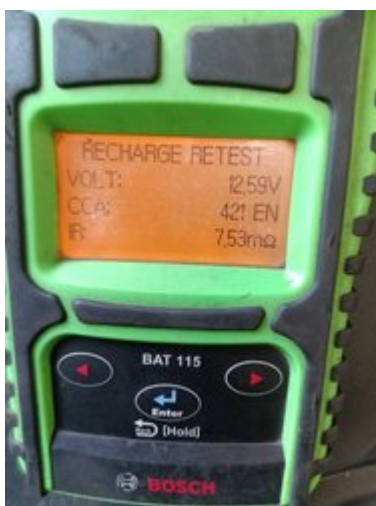
- ✓ **1. MUU:** Laadida Akut

- ✓ 1. Laadida Akut
- ✓ 2. Mootoriõli ja Filtri Vahetus

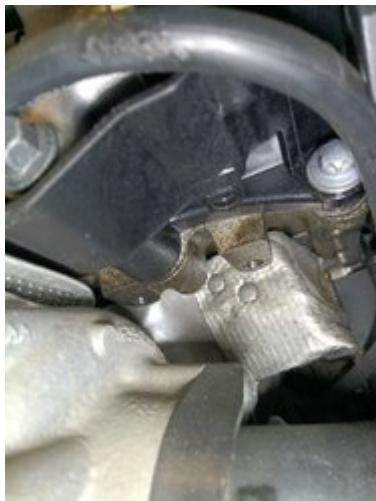
- ✓ **3. MOOTOR:** Kammelvälli Klapikatte Tihend

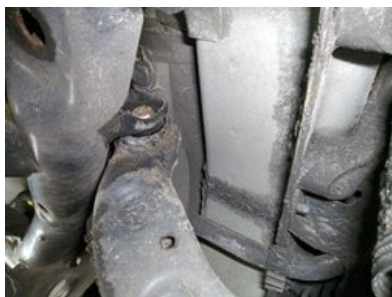
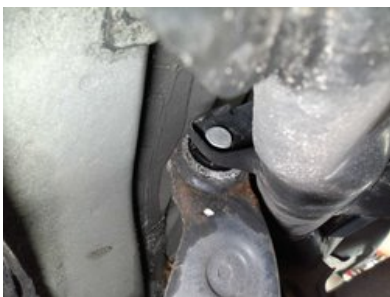
#### ✓ 4. VEDRUSTUS: Vedrustuse Ülemine Õlg Mõlemad
