# Diagnostikaaruanne

## 2016 SKODA OCTAVIA Ambition

### Tuvastatud puuduste kokkuvõte

Longo poolt läbi viidud põhjaliku diagnostika käigus, 19 puudust olid tuvastatud sõidukis.

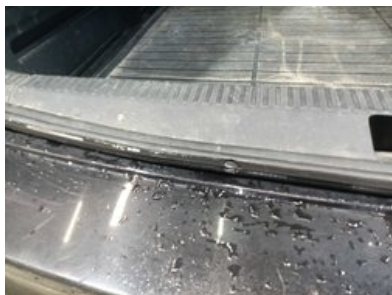
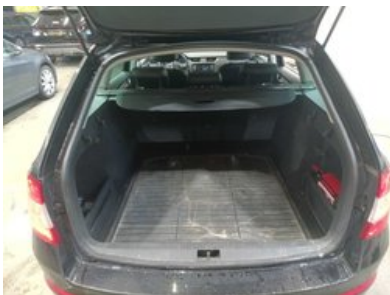
### ✓ 1. Uksed: Uste Kummitihendid

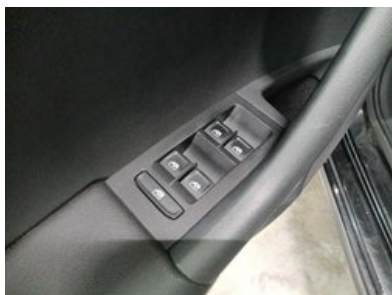
### ✓ 2. Uksed: Elektriakende Toimimine - Kõik Aknad

- ✓ 1. Esitulede Reguleerimine
- ✓ 2. Mõlkideta Remontimine
- ✓ 3. Vahetada Aknatõstuki Nuppu(-pe)
- ✓ 4. Paranda Lakke

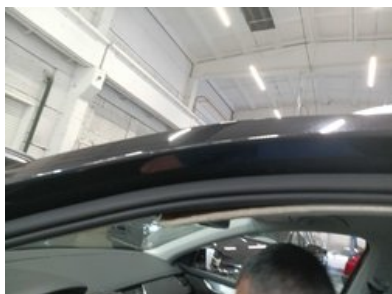
### ✓ 3. Esiosa: Laepolster - Seisukord

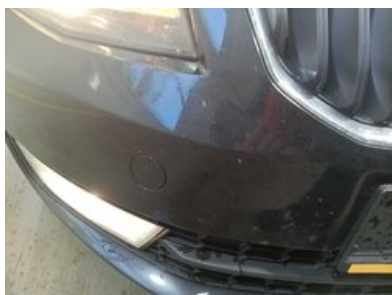
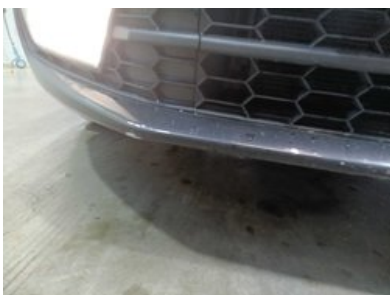
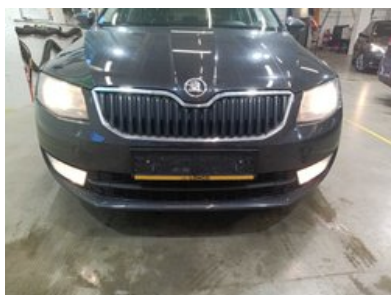
### ✓ 1. Esiosa: Esistange - Seisukord ja Joondus

- ✓ 1. Esipõrkekaitse Värvimine
- ✓ 2. Esitiiva Värvimine
- ✓ 3. Esitulede Remont (Värvitöökoda)
- ✓ 4. Värv Lavi

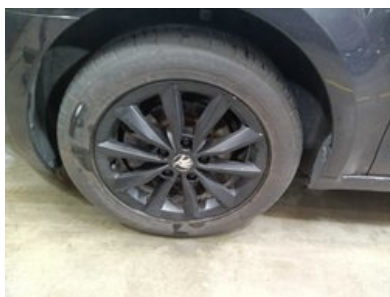
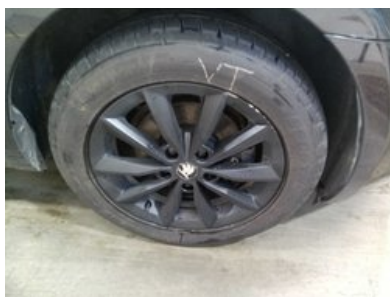
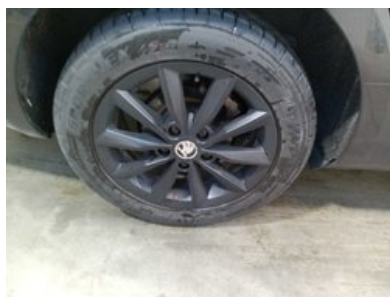
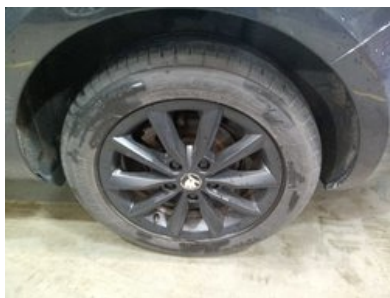
✓ **3. Külg:** Veljed - Seisukord

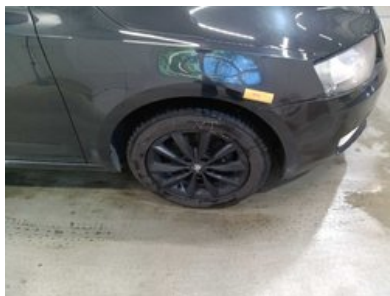
✓ **4. Külg:** Vasak ja Parem Külg - Nähtavad Kahjustused ja Kriimustused

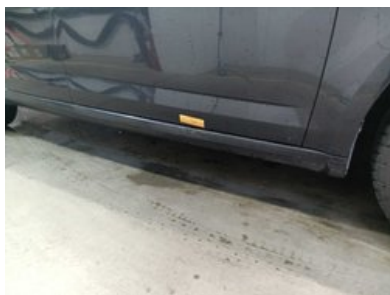
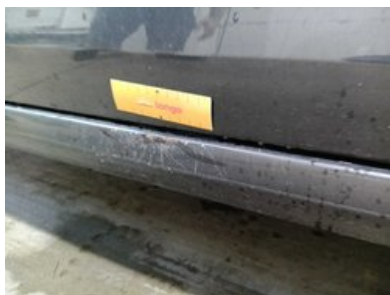
✓ **5. Külg:** Vasak ja Parem Külg - Nähtavad Kahjustused ja Kriimustused

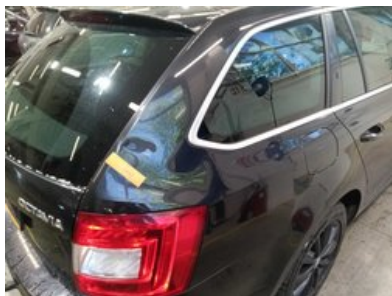
✓ **6. Külg:** Vasak ja Parem Külg - Nähtavad Kahjustused ja Kriimustused

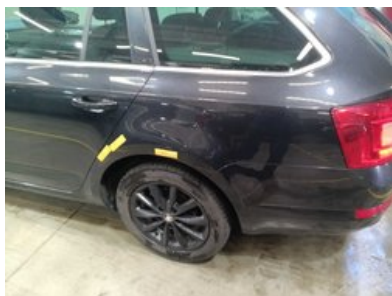
✓ **7. Külg:** Vasak ja Parem Külg - Nähtavad Kahjustused ja Kriimustused

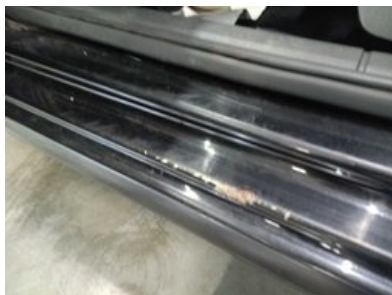
✓ **8. Külg:** Vasak ja Parem Külg - Nähtavad Kahjustused ja Kriimustused

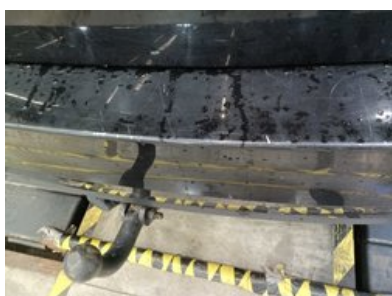
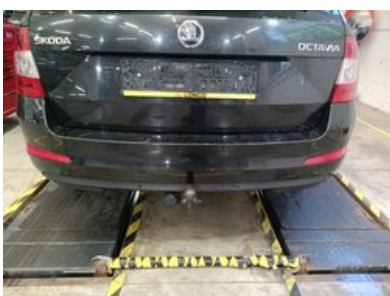
✓ **9. Tagaosa:** Tagumine stange - Seisukord ja joondus

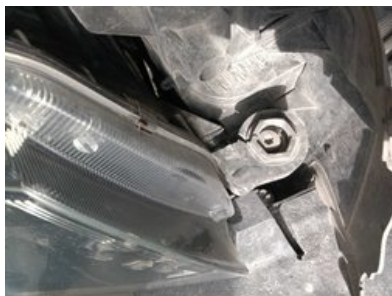
- ✓ **10. Tuled:** Esituled (Päevatuled, Kaugtuled, Udu, Suunatud) - Põhiline Toimimine, Kahjustused ja Värv

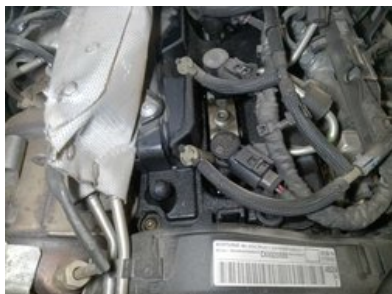
- ✓ **2. MOOTOR:** Kammelvälli Klapikate ja Tihend

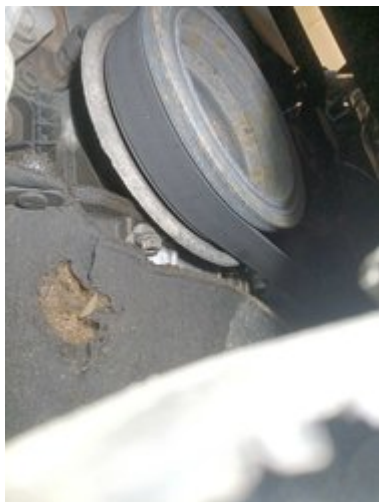
- ✓ **3. MOOTOR:** Sidurivõlli Ajamrihm

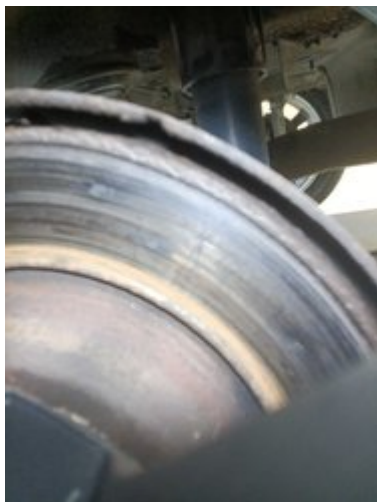
✓ **4. PIDURID:** Tagumine Piduri Ketas (Mõlemad)

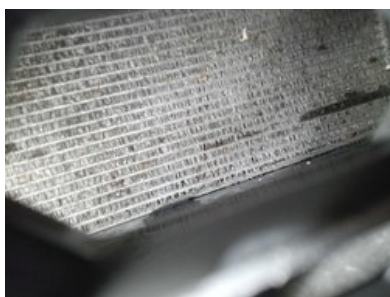
✓ **5. KLIIMASEADE JA KÜTE:** Kondensaator

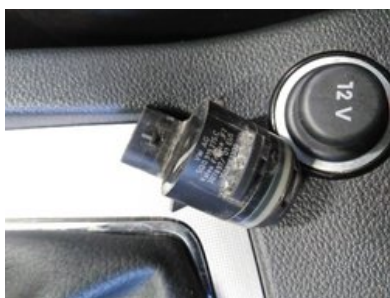
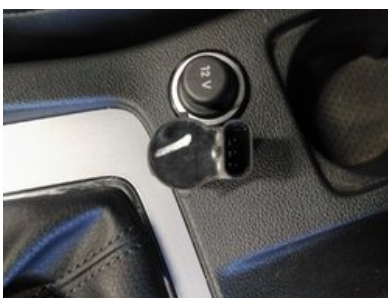
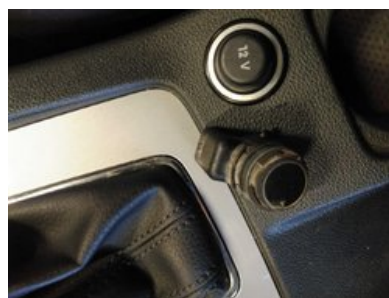
✓ **6. ÜLDINE ELEKTER:** Parkimisandur
