# Diagnostikaaruanne

## 2015 KIA SORENTO Executive Line

Longo poolt läbi viidud põhjaliku diagnostika käigus, 13 puudust olid tuvastatud sõidukis.

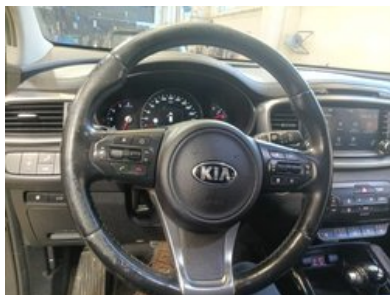
#### ✔ 1. Esiosa: Rool - Seisukord

- ✓ 1. Värv Rool

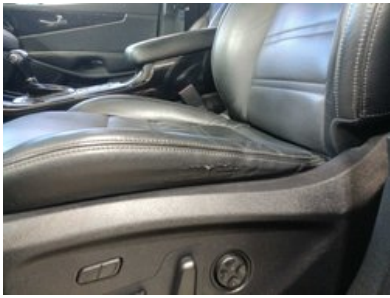
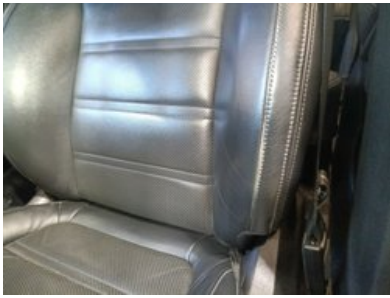
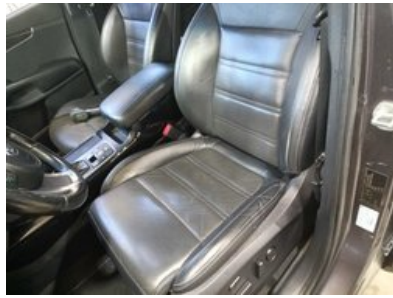
✓ **2. Istmed:** Kõik Istmed - Seisukord

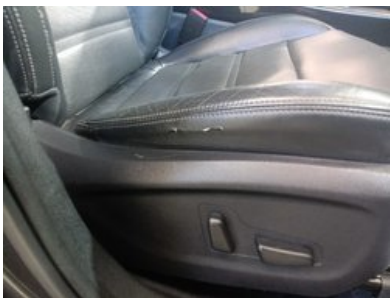
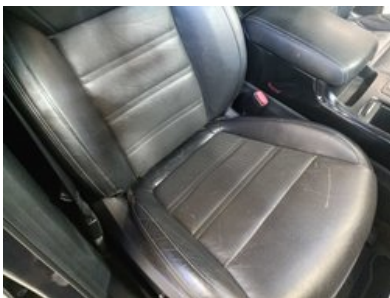
✓ **3. Istmed:** Kõik Istmed - Seisukord

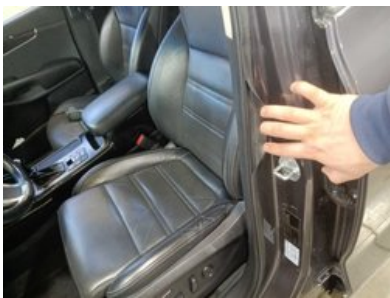
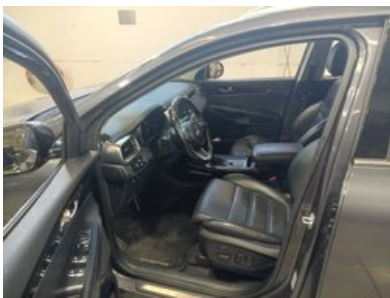
✓ **4. Uksed:** Uste Kummitihendid

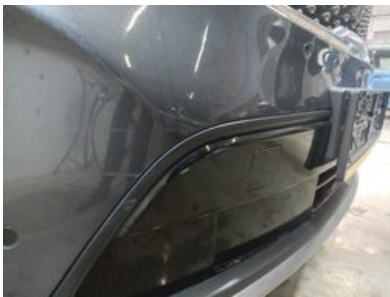
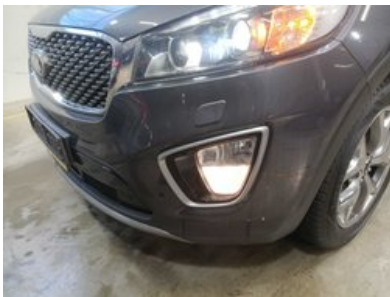
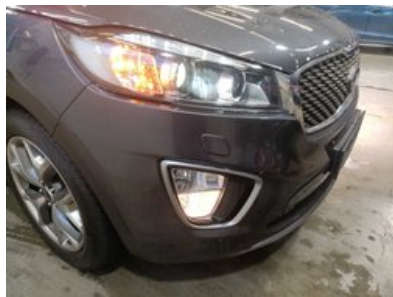
✓ **1. Esiosa:** Esistange - Seisukord ja Joondus

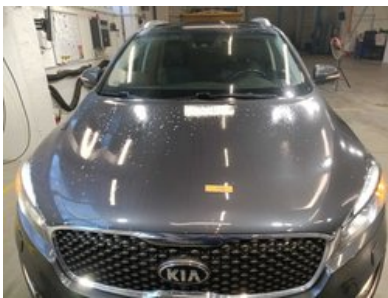
✓ **2. Esiosa:** Kapott - Nähtavad Kahjustused

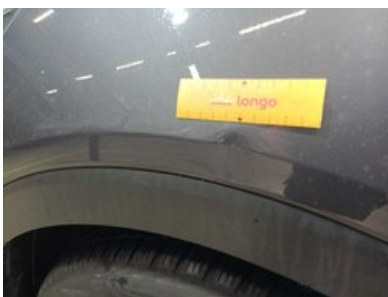
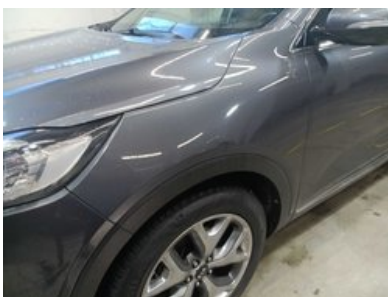
✓ **3. Külg:** Vasak ja Parem Külg - Nähtavad Kahjustused ja Kriimustused

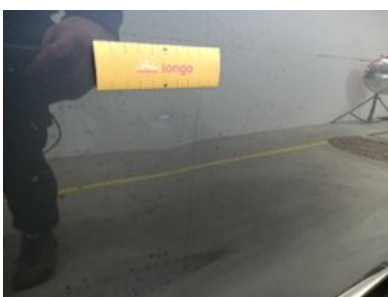
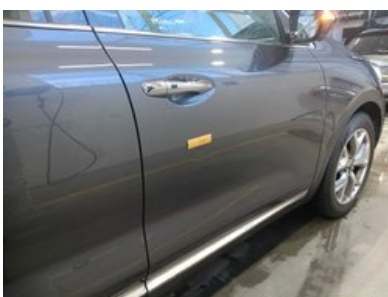
✓ **4. Külg:** Vasak ja Parem Külg - Nähtavad Kahjustused ja Kriimustused

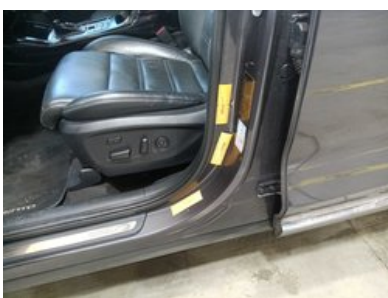
✓ **5. Külg:** Vasak ja Parem Külg - Nähtavad Kahjustused ja Kriimustused

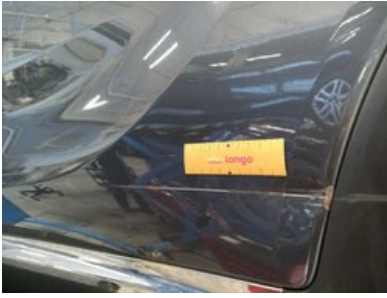
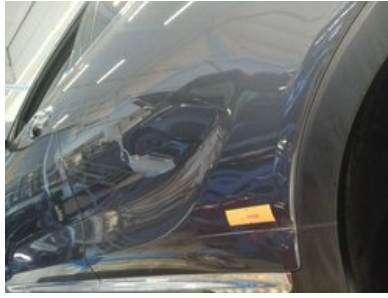
✓ **6. Külg:** Vasak ja Parem Külg - Nähtavad Kahjustused ja Kriimustused

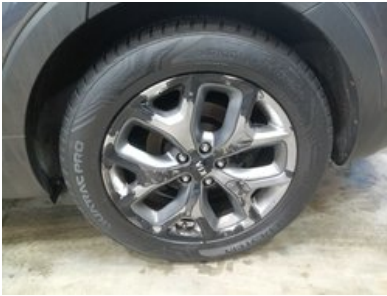
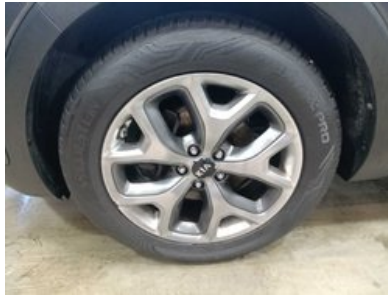
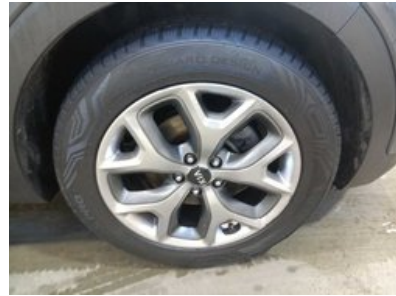
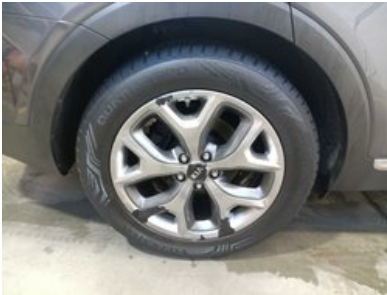
✓ **7. Külg:** Veljed - Seisukord

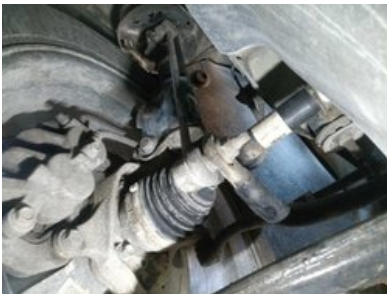
✓ **2. VEDRUSTUS:** Stabilisaatori Välimine Varras, Mõlemad Pooled

- ✓ 1. Stabilisaatori Link - Välimine (Mõlemad)
- ✓ 2. Geomeetria - Terve Sõiduk

- 1. Stabilisaatori Varras (D140073)
