# Diagnostikaaruanne

## 2019 VOLVO V60 Cross Country Intro Editio

### Diagnostika üksikasjad

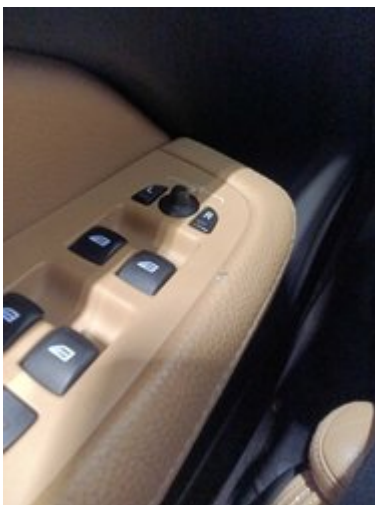
✓ **1. Uksed:** Uksekäepidemed - Toimimine ja Seisukord

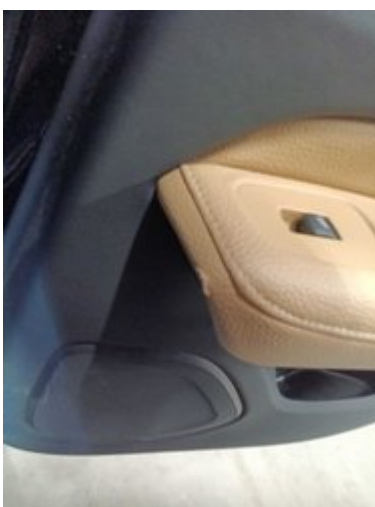
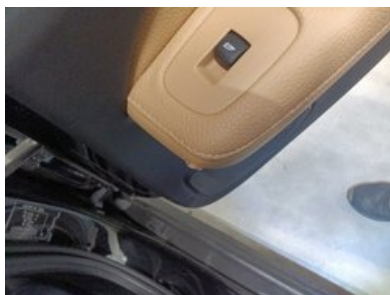
✓ **2. Uksed:** Uksekäepidemed - Toimimine ja Seisukord

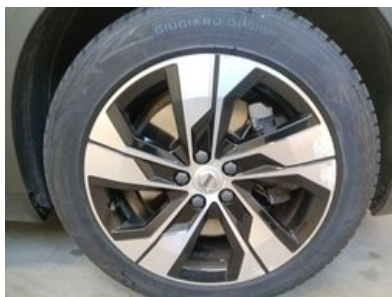
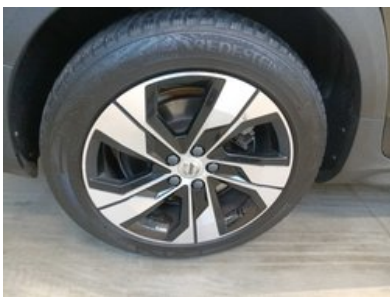
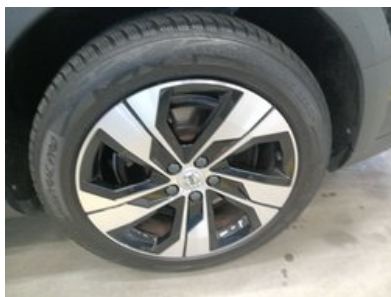
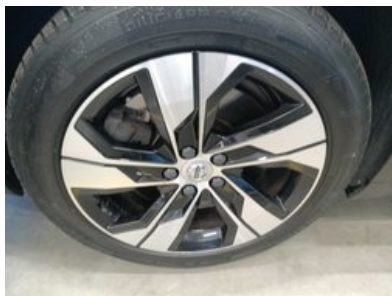
### ✓ 3. Külg: Veljed - Seisukord

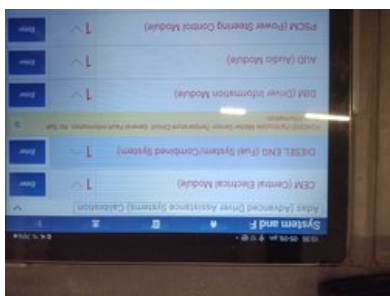
### ✓ 1. MOOTOR: PM Andur

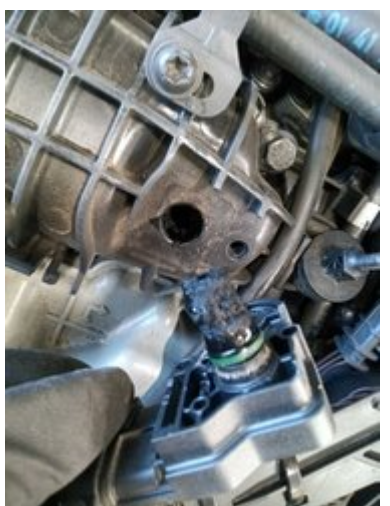
### ✓ 5. MOOTORI JUHTIMINE - KÜTUS: Sisselaskekollektor

- ✓ 1. Mootoriõli ja Filtri Vahetus
- ✓ 2. Sisselaske Kollektor
- ✓ 3. Laadida Akut
- ✓ 4. Liigespolt - Alumine
- ✓ 5. Pagasiku Kaitsekiibikarbi Toitekaitse
