# Diagnostikaaruanne

## 2015 BMW 320 Essential

| VIN-kood: WBA8A11030K666422 | Kütusekulu: 5.50 l/100km |

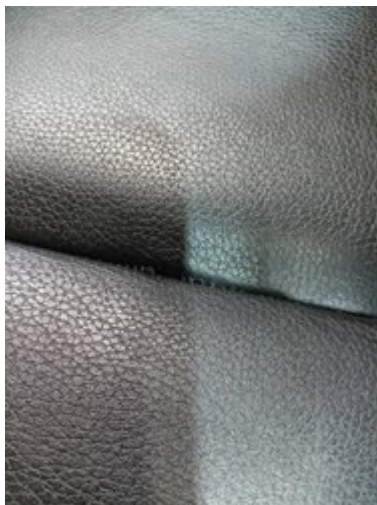
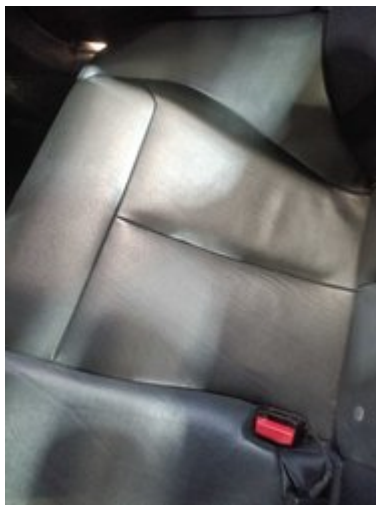
### ✓ 1. Istmed: Kõik Istmed - Seisukord

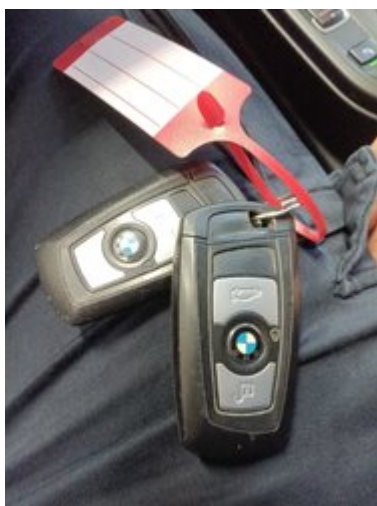
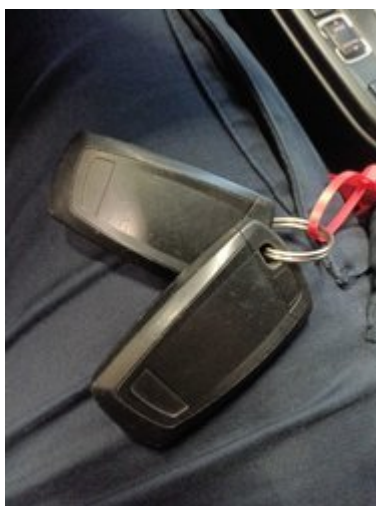
### ✓ 2. Salong: Tarvikud - Toimimine ja Seisukord

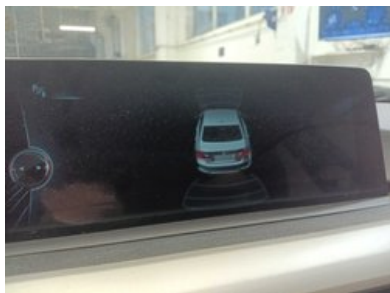
### ✓ 3. Salong: Tarvikud - Toimimine ja Seisukord

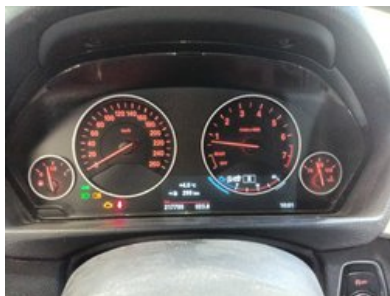
✓ **4. Salong:** Tarvikud - Toimimine ja Seisukord

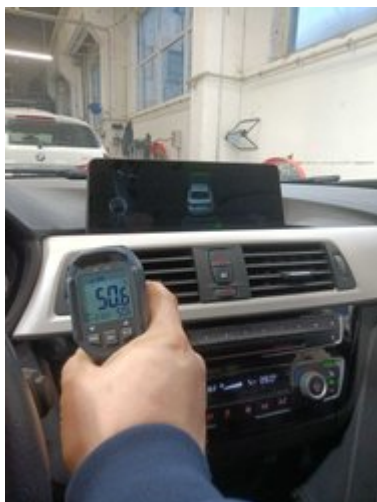
✓ **5. Salong:** Tarvikud - Toimimine ja Seisukord

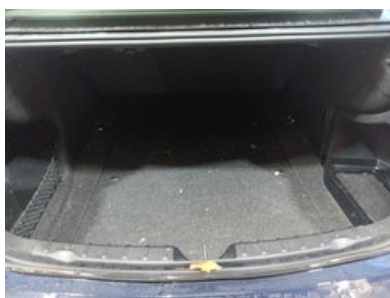
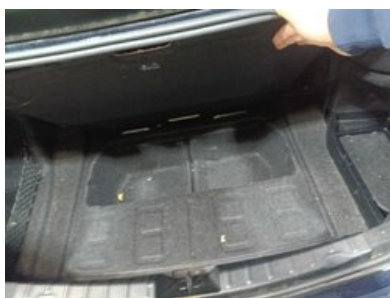
✓ **6. Salong:** Tarvikud - Toimimine ja Seisukord

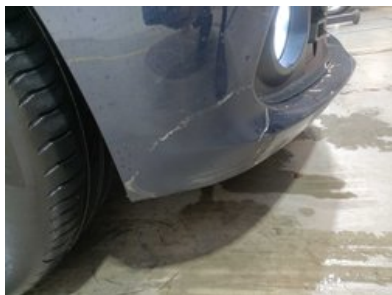
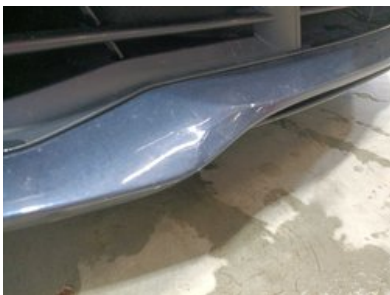
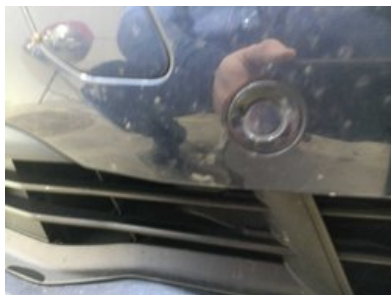
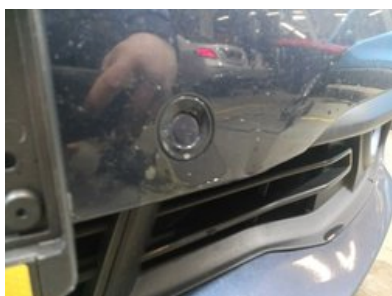
### ✓ 1. Esiosa: Esistange - Seisukord ja Joondus

- ✓ 1. Esipõrkekaitse Värvimine

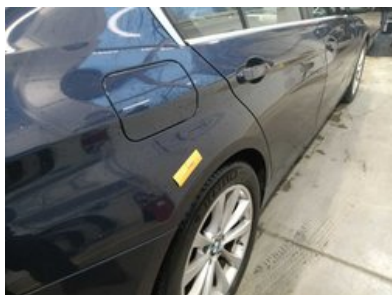
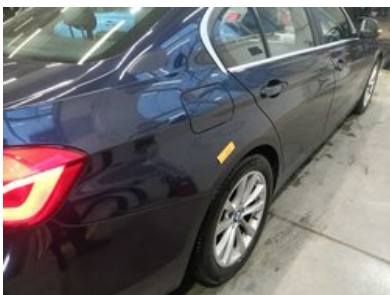
### ✓ 2. Külg: Vasak ja Parem Külg - Nähtavad Kahjustused ja Kriimustused

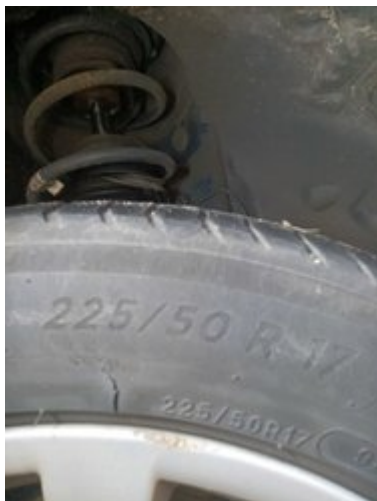
### ✓ 1. MUU: Vahetada Rehve

- ✓ 1. Vedrustuse Alumine Võll (Mõlemad)
- ✓ 2. Vahetada Rehve
- ✓ 3. Stabilisaatori Link - Välimine
- ✓ 4. Laadida Akut
- ✓ 5. Mootoriõli ja Filtri Vahetus
- ✓ 6. Põlemise Kontroll Tühikäigu Adapteerimises

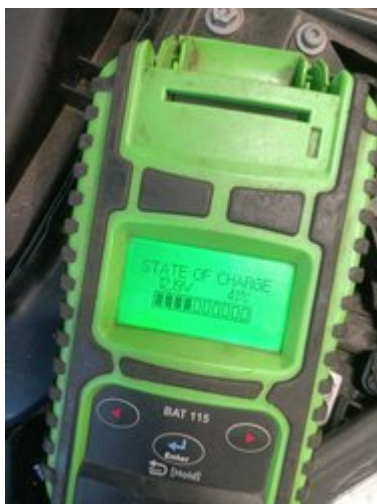
### ✓ 3. MUU: Laadida Akut

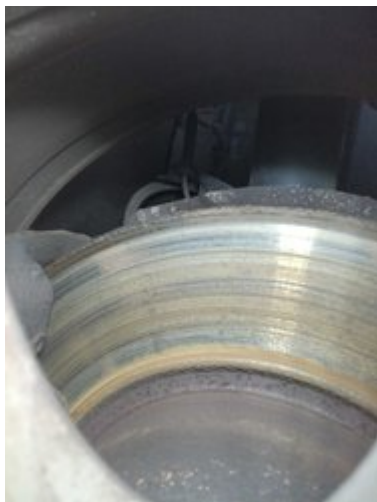
✓ **4. PIDURID:** Esimesed Pidurikettad Mõlemad

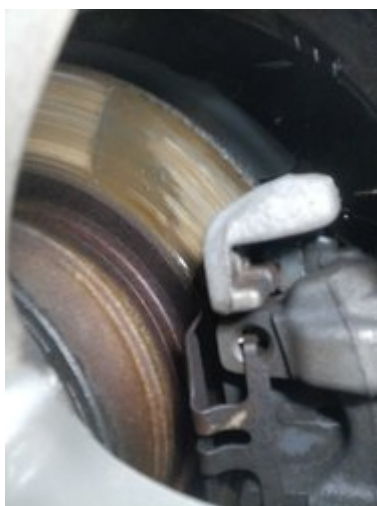
✓ **5. PIDURID:** Tagumine Piduri Ketas (Mõlemad)

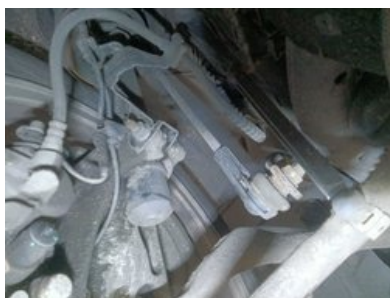
✓ **6. VEDRUSTUS:** Stabilisaatori Varras, Välimine

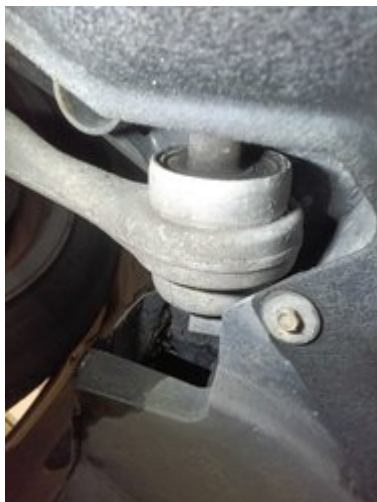
✓ **7. VEDRUSTUS:** Vedrustuse Alumine Õlg Mõlemad

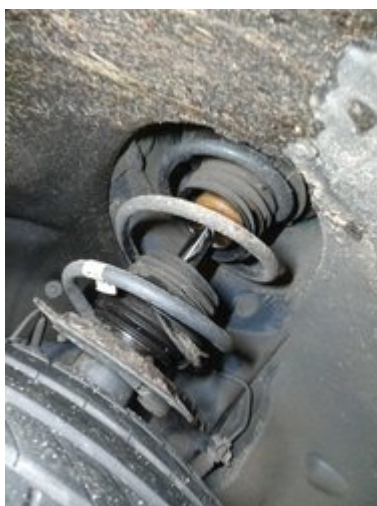
✓ **8. VEDRUSTUS:** Amortisaatori posti ülemine kinnitus (mõlemad)

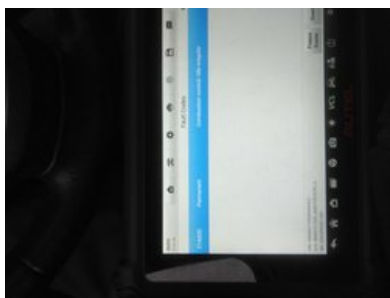
✓ **9. ÜLDINE ELEKTER:** Põlemise Kontroll Tühikäigu Adapteerimisel
