| VIN-kood: VF1RFC00153080484 | Kütusekulu: 4.60 l/100km |

# Diagnostikaaruanne

## 2015 RENAULT ESPACE Initiale Paris

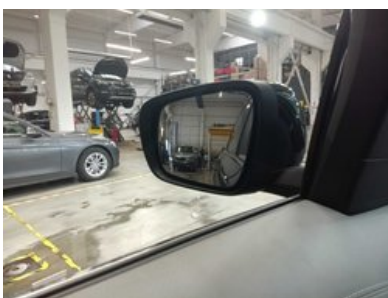
- ✓ **1. Uksed:** Välised Küljepeeglid - Elektrooniline Juhtimine, Kokkuklappimine ja Reguleerimine

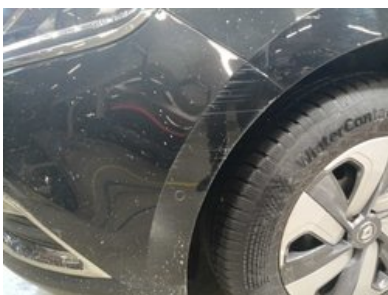
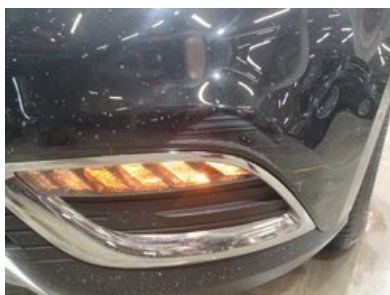
- ✓ **1. Esiosa:** Esistange - Seisukord ja Joondus

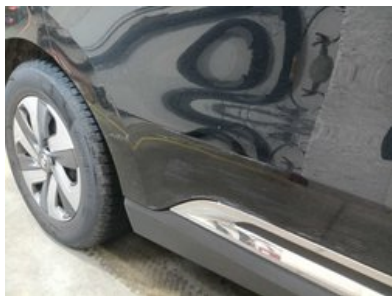
✓ **2. Külg:** Vasak ja Parem Külg - Nähtavad Kahjustused ja Kriimustused

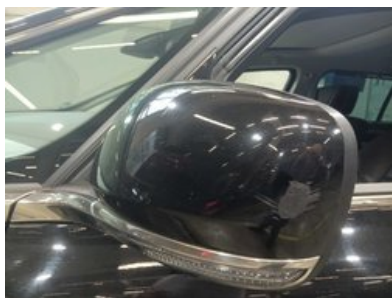
✓ **3. Külg:** Välispeeglid - Peeglite Terviklikkus ja Kinnitamine Auto Külge

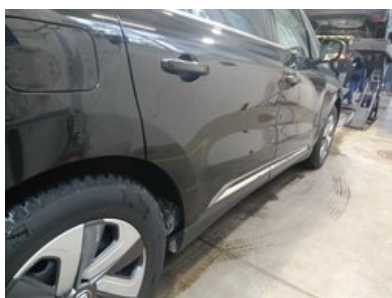
✓ **4. Muu:** Täiendavad Poleerimistööd

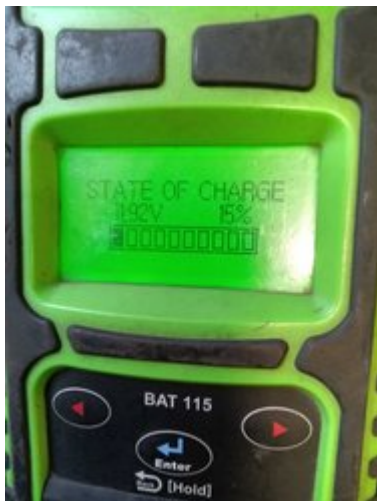
### ✓ 1. MUU: Laadida Akut

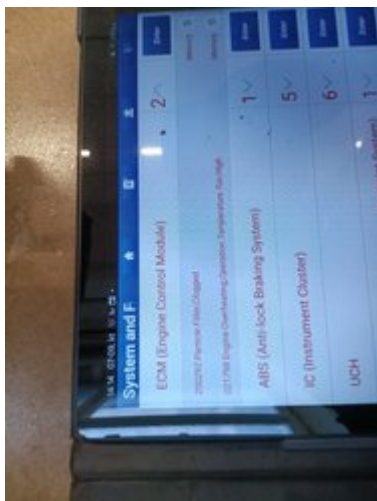
### ✓ 2. MUU: DPF Filtri Regeneereimine/Puhastamine

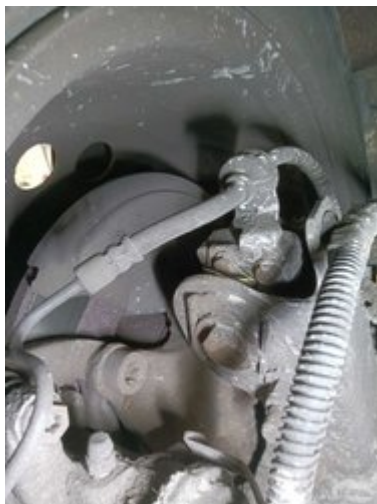
✓ **4. VEDRUSTUS:** Tagumine Rummu Koost Mõlemalt Poolt

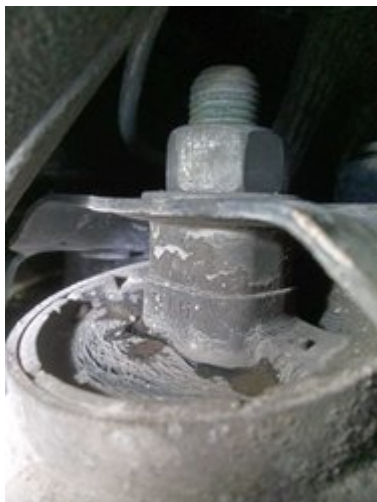
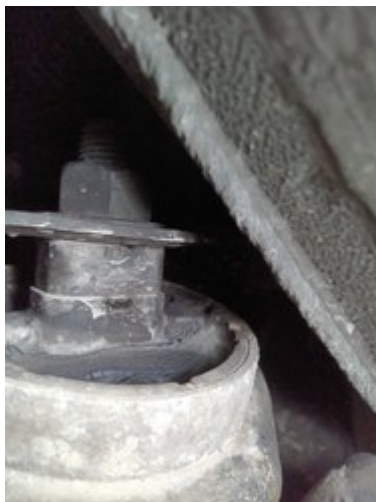
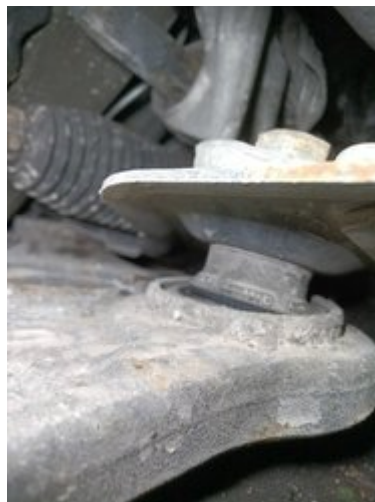
✓ **5. VEDRUSTUS:** Vedrustuse Alumine Õlg Mõlemad

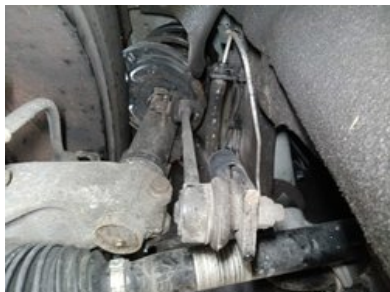
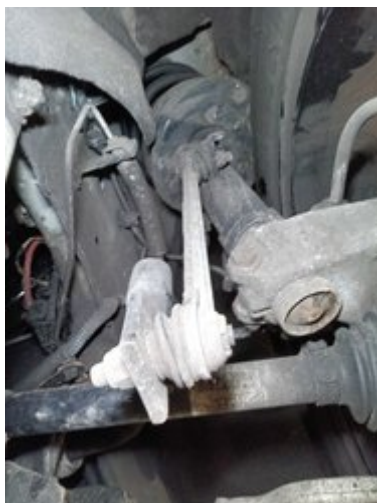
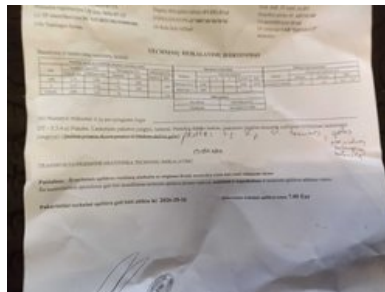
✓ **6. VEDRUSTUS:** Stabilisaatori Välimine Varras, Mõlemad Pooled

- ✓ 1. Stabilisaatori Link - Välimine (Mõlemad)
- ✓ 2. Tagavedrustus
- ✓ 3. Mootoriõli ja Filtri Vahetus
- ✓ 4. DPF Filtri Regenerereerimine/Puhastamine
- ✓ 5. Laadida Akut

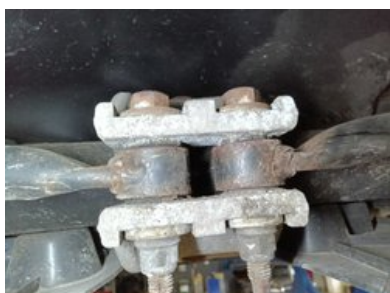
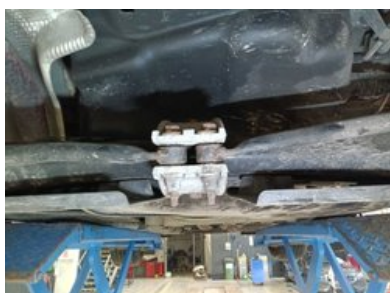
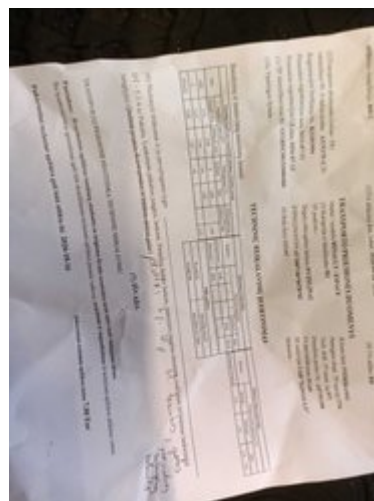
✓ **7. VEDRUSTUS:** Tagumine Vedrustus

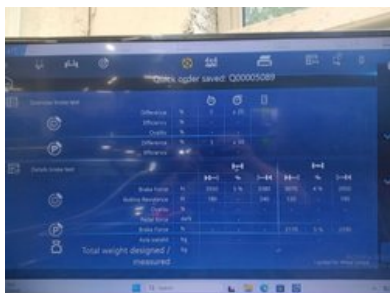
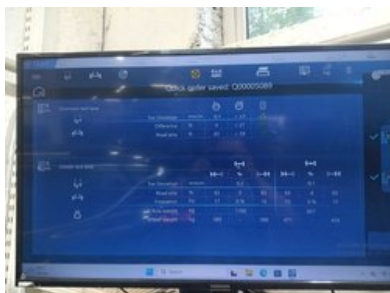
✓ **1. Piduristendi Tulemused**

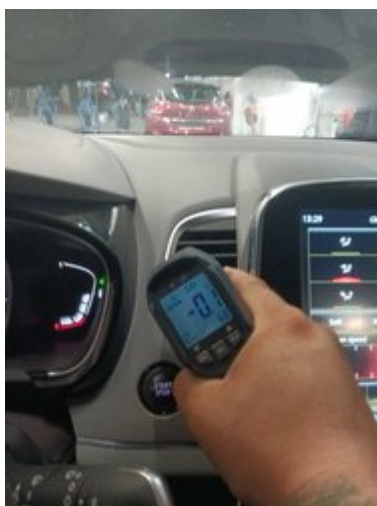
## ✓ 3. Kliimaseadme Mõõtmine
