# Diagnostikaaruanne

## 2017 RENAULT GRAND SCENIC Collection

### Diagnostika üksikasjad

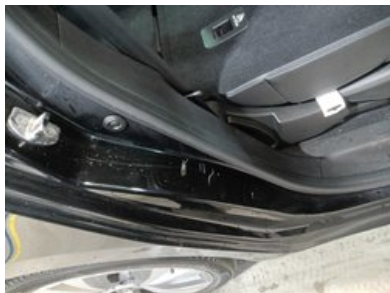
- ✓ **2. Külg:** Vasak ja Parema Külge - Nähtavad Kahjustused ja Kriimustused

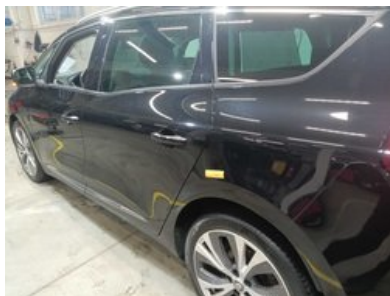
- ✓ **3. Külg:** Vasak ja Parema Külge - Nähtavad Kahjustused ja Kriimustused

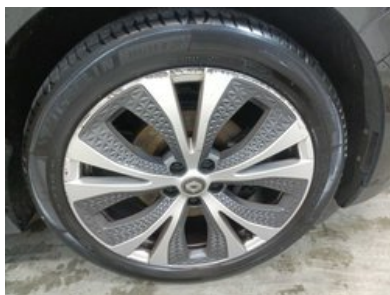
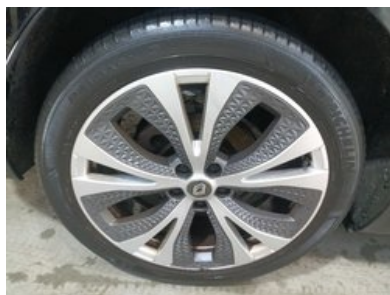
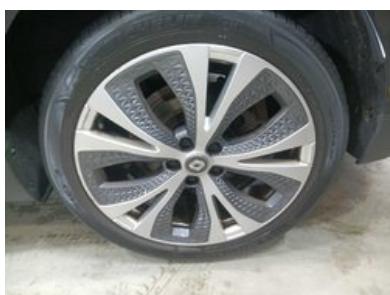
✓ **4. Külg:** Veljed - Seisukord

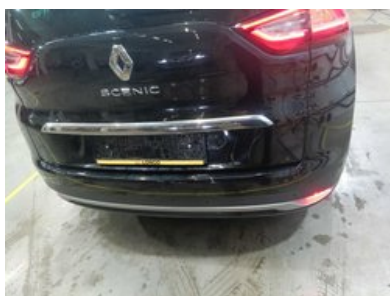
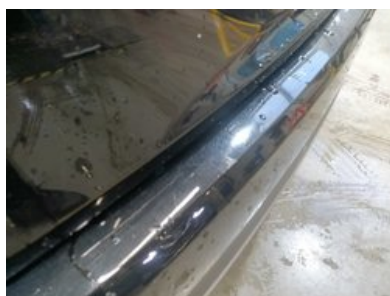
✓ **5. Tagaosa:** Tagumine stange - Seisukord ja joondus
