# Diagnostikaaruanne

## 2021 TOYOTA COROLLA Premium

# Ettevalmistus- ja remondiaruanne

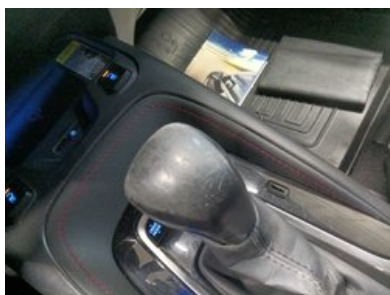
✔ **1. Salong:** Käigukang Katik ja Käigukang Nupp - Seisukord

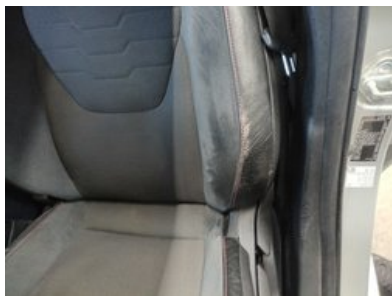
✓ **2. Istmed:** Kõik Istmed - Seisukord

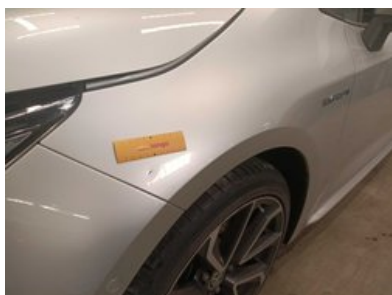
✓ **1. Külg:** Vasak ja Parem Külg - Nähtavad Kahjustused ja Kriimustused

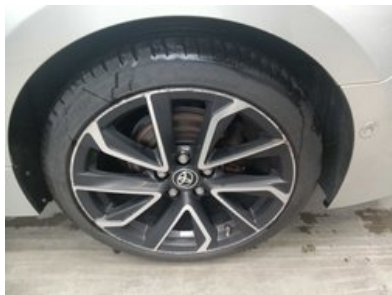
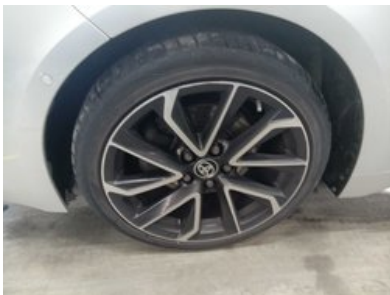
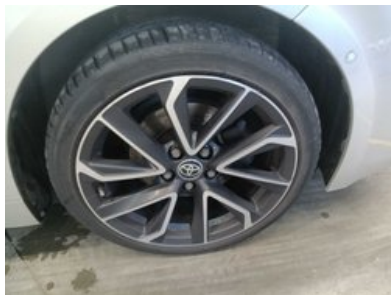
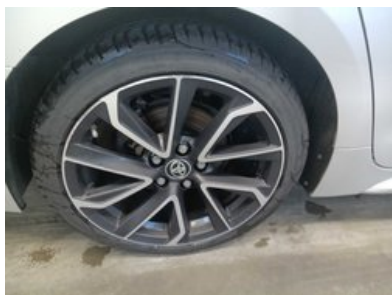
✓ **2. Külg:** Veljed - Seisukord

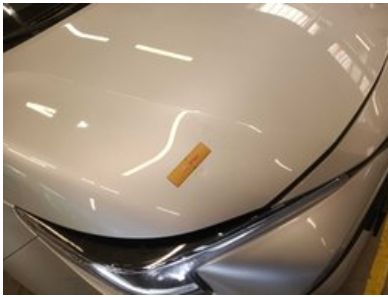
✓ **3. Esiosa:** Kapott - Nähtavad Kahjustused

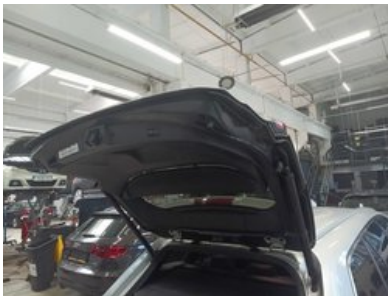
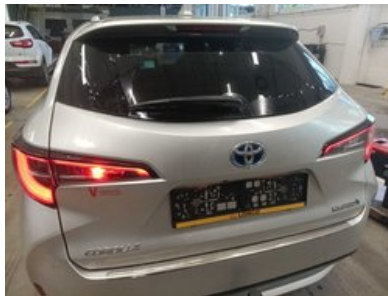
✓ **4. Tagaosa:** Automaatne Pagasiruumi Sulgemise Mehhanism - Toimimine
