Diagnostikaaruanne

2021 SKODA OCTAVIA Style

Tuvastatud puuduste kokkuvõte

Longo poolt läbi viidud põhjaliku diagnostika käigus, 3 puudust olid tuvastatud sõidukis.

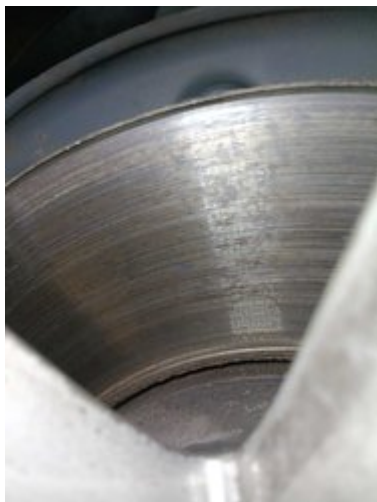
✓ **2. MUU:** Esimesed Pidurikettad Koos Klotsidega

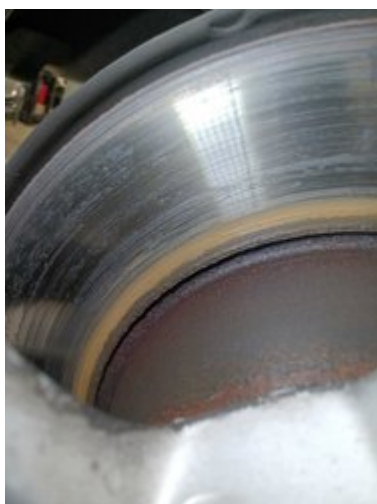
✓ **3. MUU:** Tagumised Pidurikettad koos Klotsidega
