# Diagnostikaaruanne

## 2021 OPEL MOKKA Business Elegance

### Tuvastatud puuduste kokkuvõte

Longo poolt läbi viidud põhjaliku diagnostika käigus, 7 puudust olid tuvastatud sõidukis.

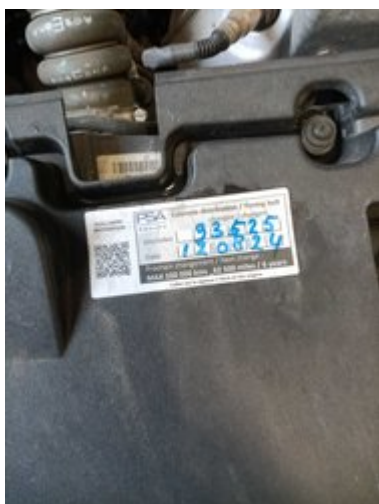
✓ **3. MOOTOR:** Sidurivõlli Ajamrihm
