# Diagnostikaaruanne

## 2020 NISSAN QASHQAI Tekna Plus

# Ettevalmistus- ja remondiaruanne

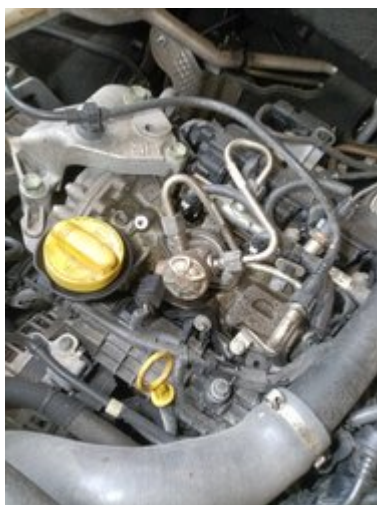
- ✓ **1. MUU:** Mootooriõli ja Filtri Vahetus
- ✓ **2. MOOTOR:** Kammelvälli Klapikate ja Tihend

- ✓ 1. Mootoriõli ja Filtri Vahetus

- 1. Mootoriõli 5.4L
- 2. Õlifilter (OE666/3 (1vnt brok.))
- 3. Õli Äravoolu Korgi Tihend (813.052)
