# Diagnostikaaruanne

## 2017 HONDA CR-V Elegance Plus

Läbisõit lõpetamise kuupäeval: 150 498 km

Longo poolt läbi viidud põhjaliku diagnostika käigus, 4 puudust olid tuvastatud sõidukis.

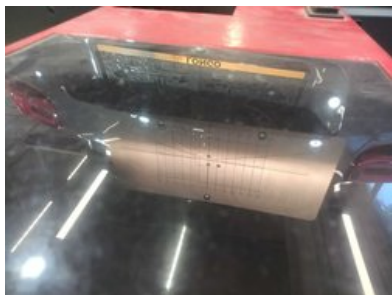
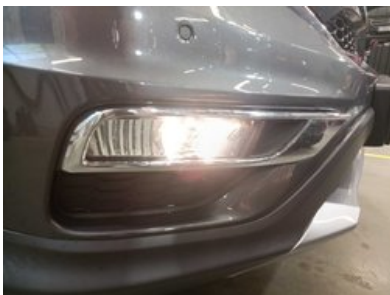
- ✓ **1. Tuled:** Esituled (Päevatuled, Kaugtuled, Udu, Suunatud) - Põhiline Toimimine, Kahjustused ja Värv

- ✓ 1. Vaheta Esimised Uduetuled

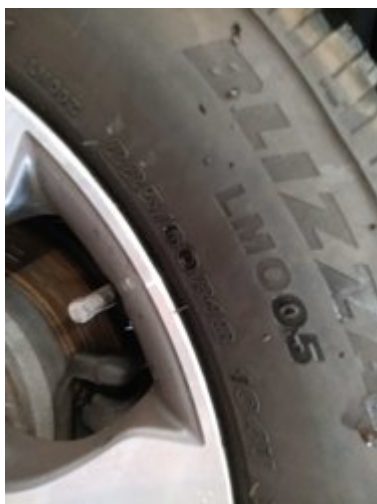
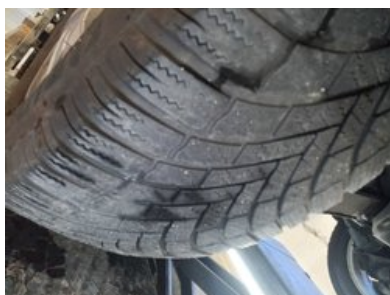
- ✓ **1. MUU:** Vahetada Rehve

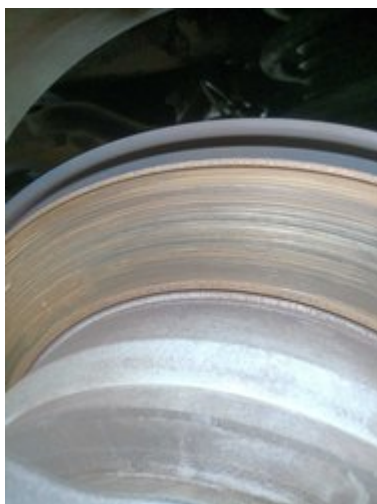
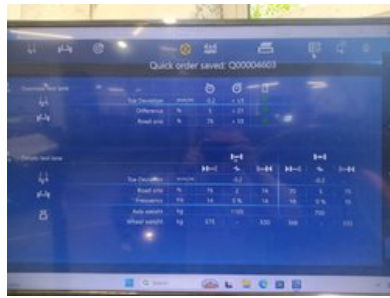
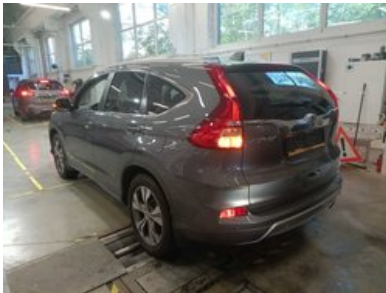
- ✓ **3. PIDURID:** Tagumine Piduri Ketas (Mõlemad)
