# Diagnostikaaruanne

## 2023 NISSAN QASHQAI MHEV

Läbisõit lõpetamise kuupäeval: 58 010 km

Longo poolt läbi viidud põhjaliku diagnostika käigus, 3 puudust olid tuvastatud sõidukis.

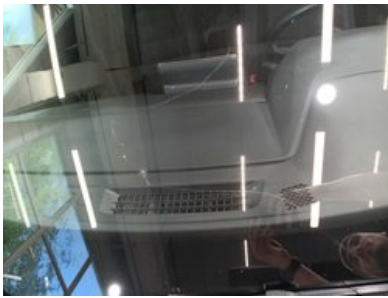
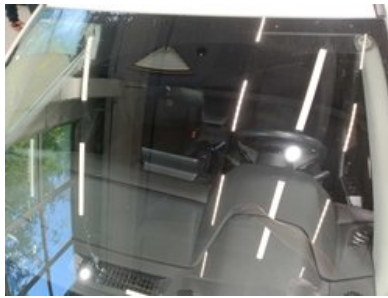
- ✓ **1. Esiosa:** Esiklaasi terviklikkus - puuduvad tehnõlevaatust välistavad kahjustused

- ✓ 1. Esiklaasi Vahetamine

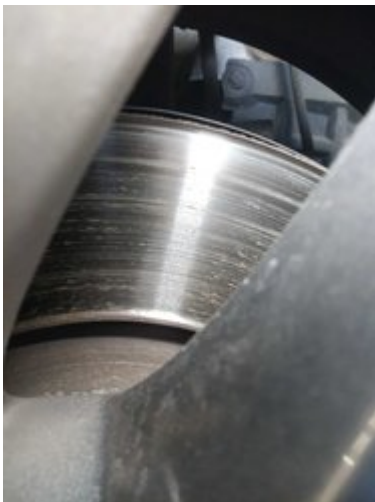
- ✓ **1. MUU:** Mootoriõli ja Filtri Vaetus
- ✓ **2. PIDURID:** Esimesed Pidurikettad Mõlemad

- ✓ 1. Mootoriõli ja Filtri Vahetus
