# Diagnostikaaruanne

## 2022 KIA SPORTAGE DynamicPlusLine

Läbisõit lõpetamise kuupäeval: 215 740 km

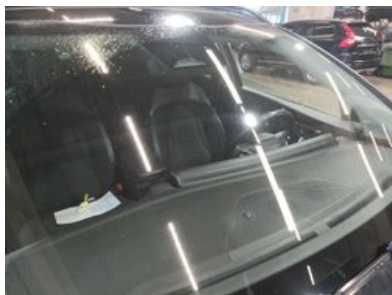
- ✓ **1. Esiosa:** Esiklaasi terviklikkus - puuduvad tehnöölevaatust välistavad kahjustused

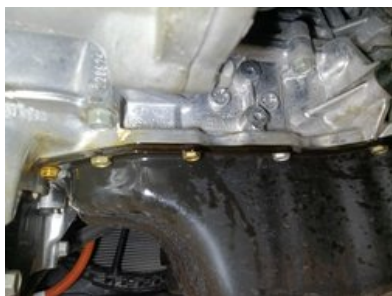
- ✓ **1. MUU:** Mootoriõli ja Filtri Vaetus

- ✓ **2. MOOTOR:** Õlipann

- ✓ 1. Õlikart
- ✓ 2. Mootoriõli ja Filtri Vahetus
