# Diagnostikaaruanne

## 2020 PEUGEOT 208 Allure

### Diagnostika üksikasjad

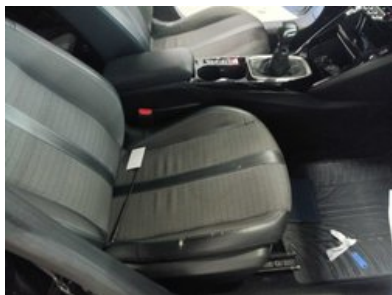
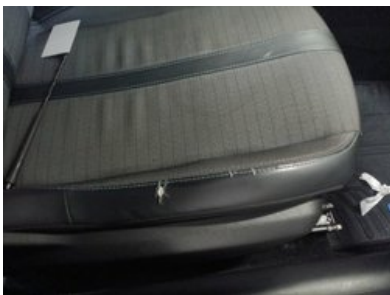
- ✓ **1. Istmed:** Kõik Istmed - Seisukord

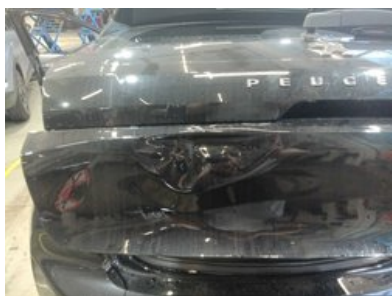
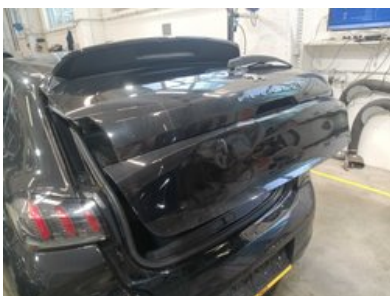
- ✓ **1. Tagaosa:** Pagasiluuk - Nähtavad kahjustused

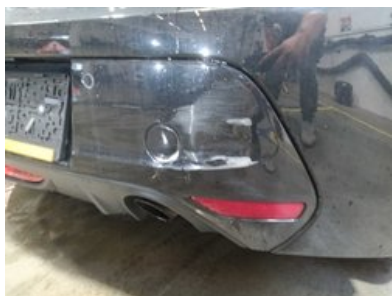
- ✓ **2. Tagaosa:** Tagumine stange - Seisukord ja joondus

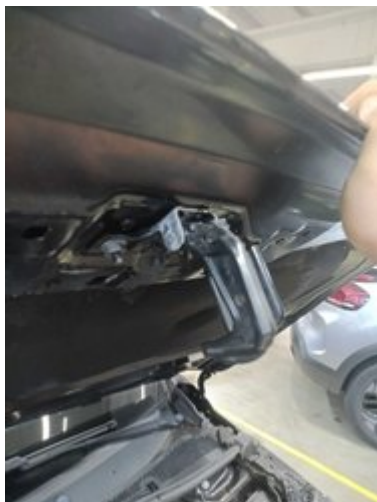
✓ **3. Esiosa:** Kapoti Avamise ja Hoidmise Mehhanism

- ✓ 1. Vaheta Mootorikapoti Avamise Mehhanism
- ✓ 2. Esiklaasi Remont
- ✓ 3. Mõlkideta Remontimine

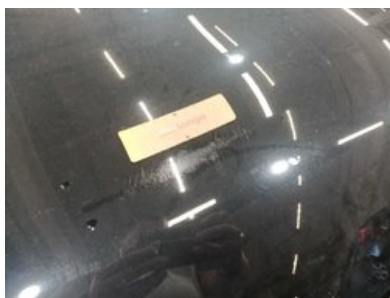
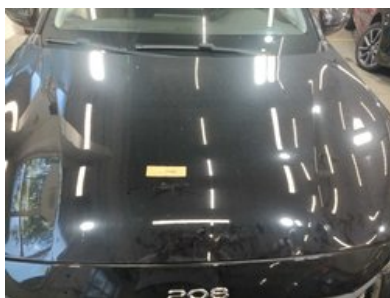
✓ **4. Esiosa:** Kapott - Nähtavad Kahjustused

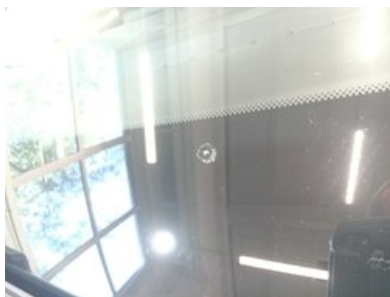
✓ **5. Esiosa:** Esiklaasi terviklikkus - puuduvad tehnölevaatust välistavad kahjustused

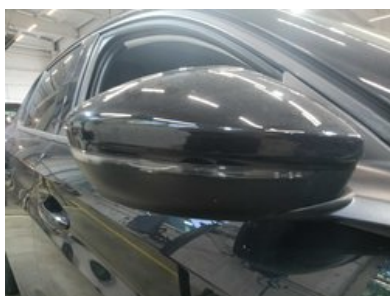
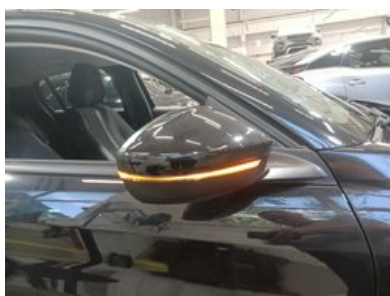
✓ **6. Tuled:** Auto Küljetuled - Toimimine, Kahjustused ja Värv

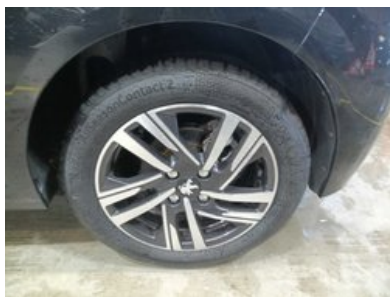
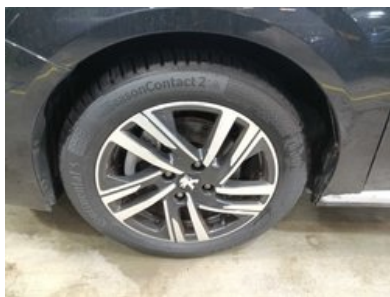
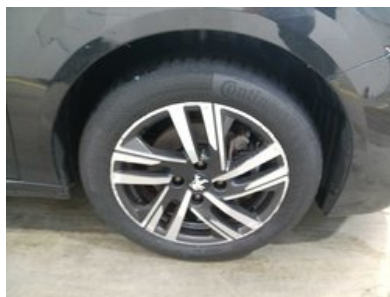
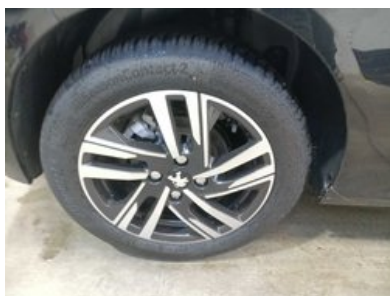
✓ **7. Külg:** Veljed - Seisukord

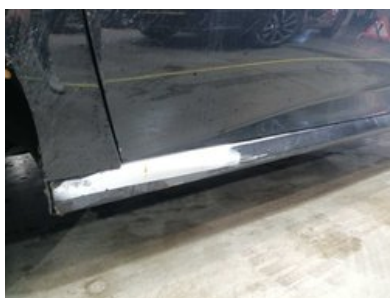
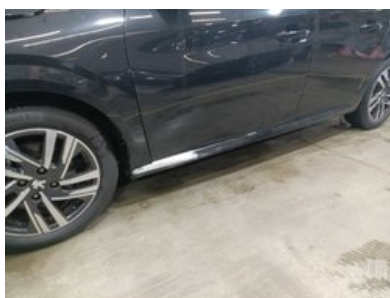
✓ **8. Külg:** Vasak ja Parem Külg - Nähtavad Kahjustused ja Kriimustused

- ✓ 1. Värv Lävi
- ✓ 2. Värv Tagumine Poritiib

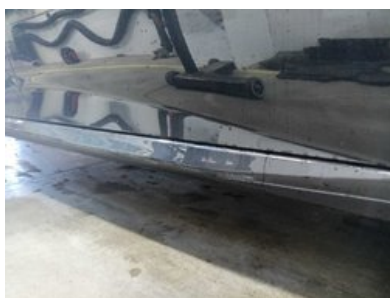
✓ **9. Külg:** Vasak ja Parem Külg - Nähtavad Kahjustused ja Kriimustused

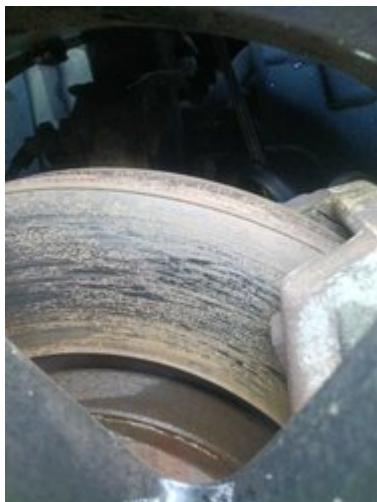
✓ **2. PIDURID:** Esimesed Pidurikettad Mõlemad koos Klotside

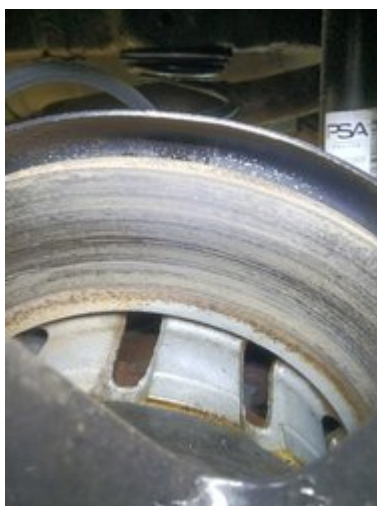
✓ **3. PIDURID:** Tagumine Piduriketas (Mõlemad) - Piduriklotsid Eemaldatud

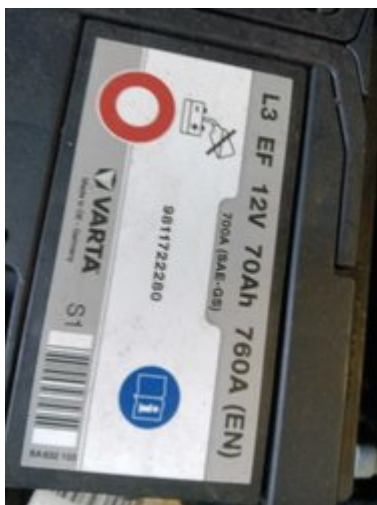
✓ **4. ÜLDINE ELEKTER:** Aku

- ✓ 1. Mootoriõli ja Filtri Vahetus
- ✓ 2. Aku
