### Auto andmed

# Diagnostikaaruanne

## 2021 KIA CEED MHEV GT-Line

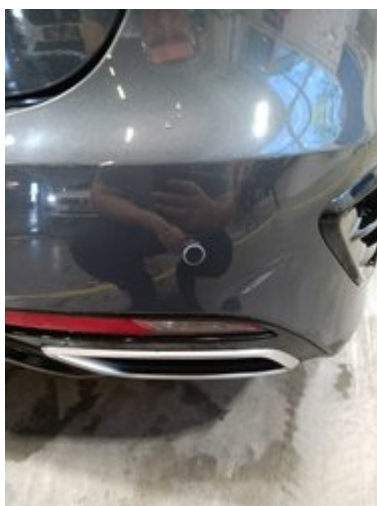
✓ **4. Toiming:** Parkimisabisüsteemid - Toimimine

- ✓ 1. Vaheta Ukse Kummitihend
- ✓ 2. Vaheta Parkimisabisüsteem

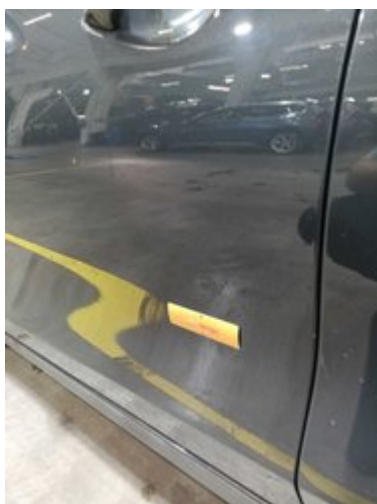
✓ **4. Külg:** Vasak ja Parem Külg - Nähtavad Kahjustused ja Kriimustused

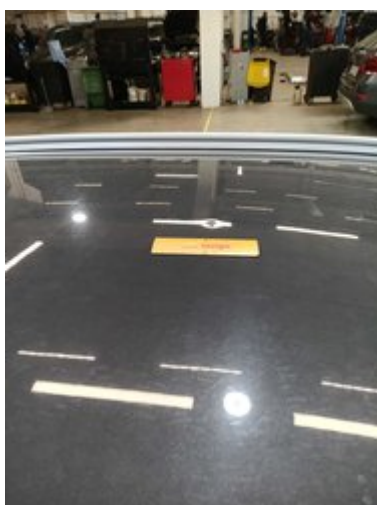
✓ **5. Muu:** Katus - Nähtavad kahjustused (nt rahekahjustused)

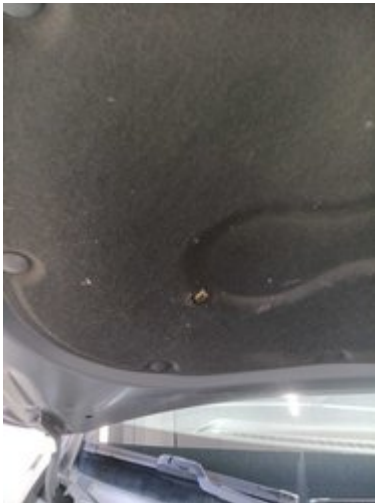
✓ **6. Esiosa:** Kapoti Heliisolatsioon - Seisukord

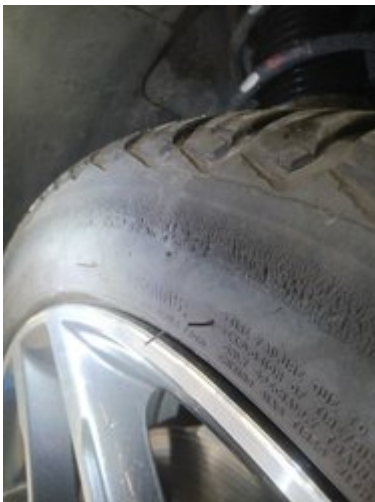
✓ **3. MUU:** Vahetada Rehve

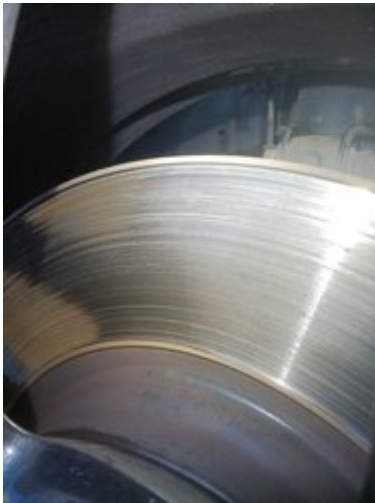
✓ **4. PIDURID:** Esimesed Pidurikettad Mõlemad koos Klotside

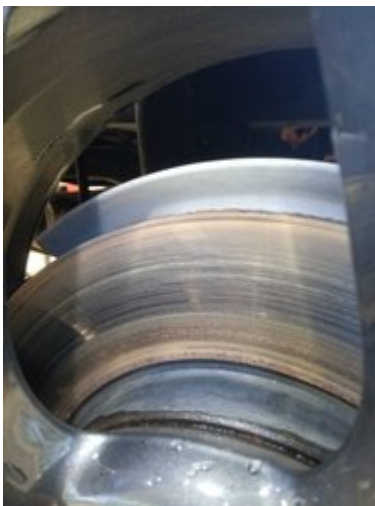
✓ **5. PIDURID:** Tagumine Piduri Ketas (Mõlemad)
