# Diagnostikaaruanne

## 2021 CITROEN C5 Aircross Business

### Diagnostika üksikasjad

Longo poolt läbi viidud põhjaliku diagnostika käigus, 4 puudust olid tuvastatud sõidukis.

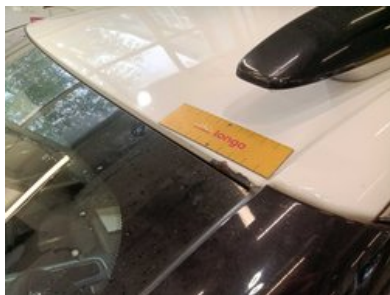
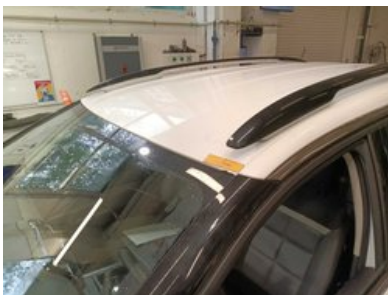
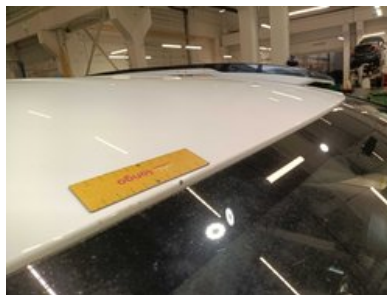
- ✓ **1. Muu:** Katus - Nähtavad kahjustused (nt rahekahjustused)

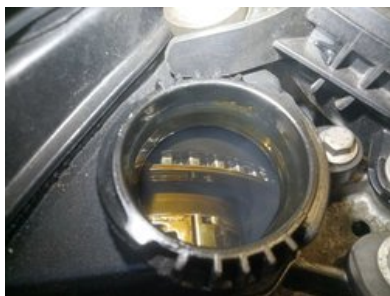
- ✓ **2. MOOTOR:** Sidurivõlli Ajamrihm

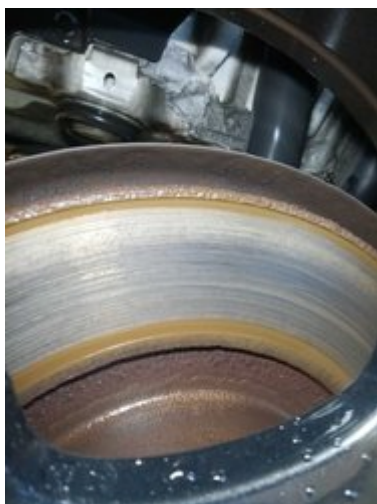
- ✓ **3. PIDURID:** Tagumine Piduri Ketas (Mõlemad)
