# Diagnostikaaruanne

## 2015 RENAULT ESPACE Initiale Paris

### Diagnostika üksikasjad

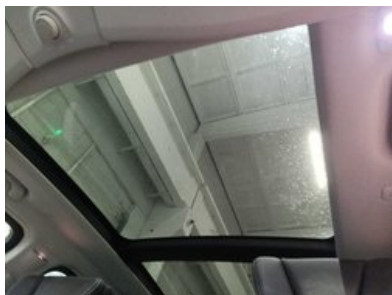
- ✓ **1. Toiming:** Katuse elemendid - Elektrooniline avamine ja seisukord

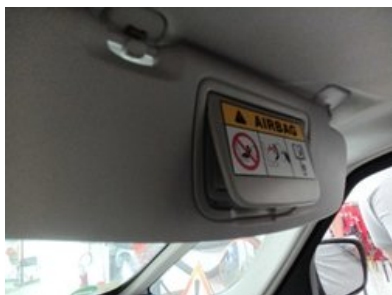
- ✓ **2. Esiosa:** Päikesesirmid - Toimimine ja seisukord

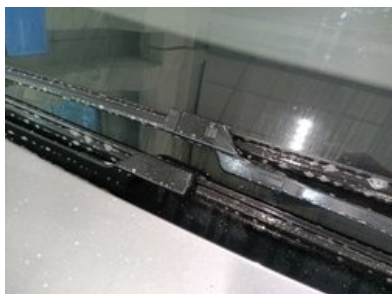
- ✓ **3. Esiosa:** Klaasipuhasti Kumm ja Käepide (Ees ja Taga) - Seisukord

- ✓ 1. Mootoriõli ja Filtri Vahetus
- ✓ 2. Vaheta Esiklaasi Kojamees (Mehaaniline)
- ✓ 3. Süsteemi Tühjendamine/Täitmine

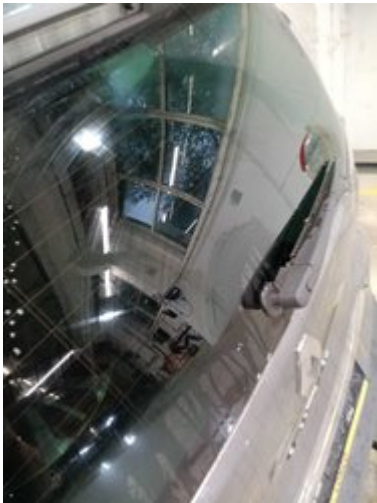
✓ **4. Esiosa:** Klaasipuhasti Kumm ja Käepide (Ees ja Taga) - Seisukord

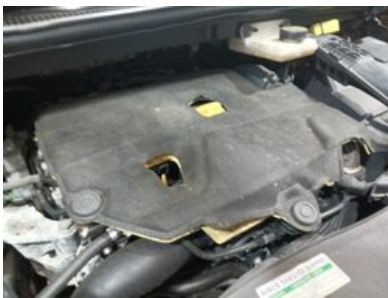
✓ **1. Esiosa:** Mootorikatte Terviklikkus

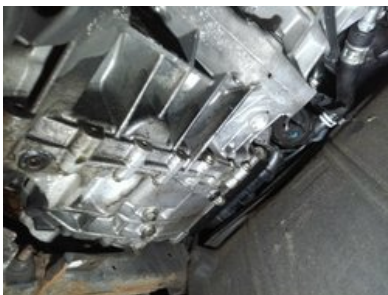
✓ **2. AUTOMAATKÄIGUKAST:** Õlikarter ja Tihend

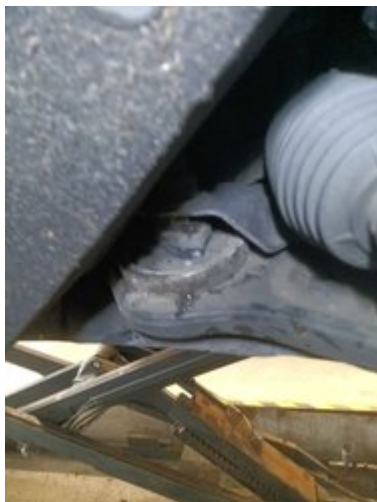
✓ **3. VEDRUSTUS:** Vedrustuse Alumise Õla Tagumine Puks
