# Diagnostikaaruanne

## 2017 PEUGEOT 2008 Active

# Ettevalmistus- ja remondiaruanne

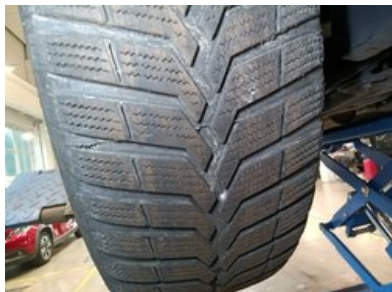
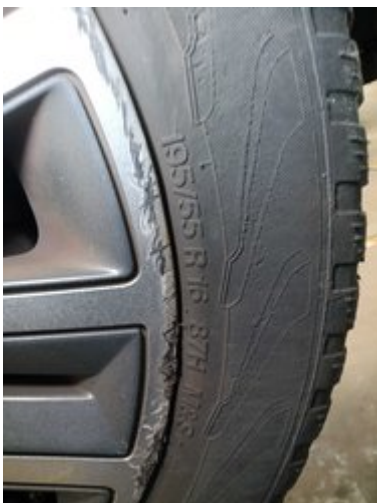
✓ **2. MUU:** Vahetada Rehve
