Diagnostikaaruanne

2022 TOYOTA C-HR Bi-Tone

Longo poolt läbi viidud põhjaliku diagnostika käigus, 4 puudust olid tuvastatud sõidukis.

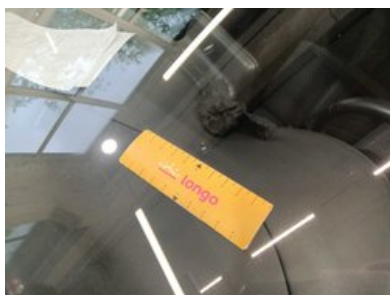
- ✔ **1. Esiosa:** Esiklaasi terviklikkus - puuduvad tehnoülevaatust välistavad kahjustused

- ✓ 1. Esiklaasi Remont

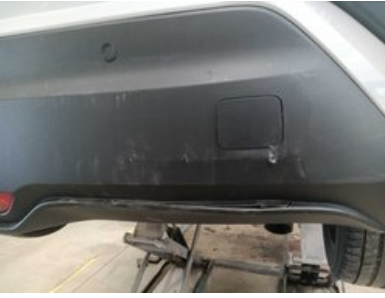
- ✓ **2. Tagaosa:** Tagumine stange - Seisukord ja joendus

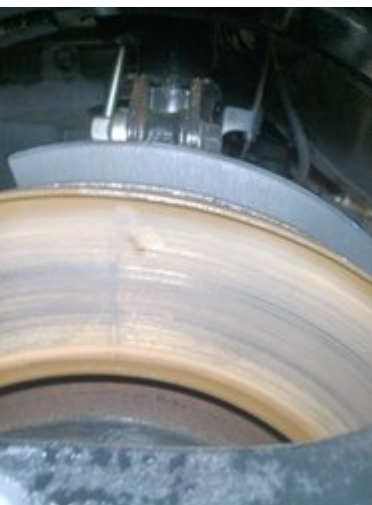
- ✓ **2. PIDURID:** Esimesed Pidurikettad Mõlemad
