Diagnostikaaruanne

2019 OPEL ASTRA Business+

Diagnostika üksikasjad

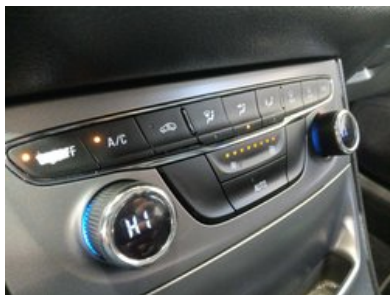
- ✔ **1. Toiming:** Küttesüsteem - Toimimine

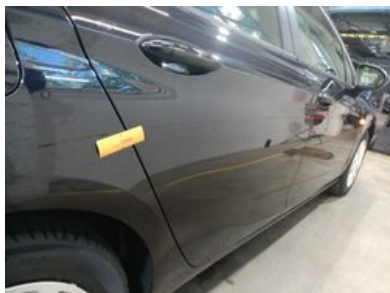
- ✓ **1. Külg:** Vasak ja Parem Külg - Nähtavad Kahjustused ja Kriimustused

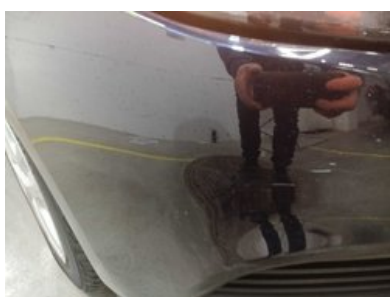
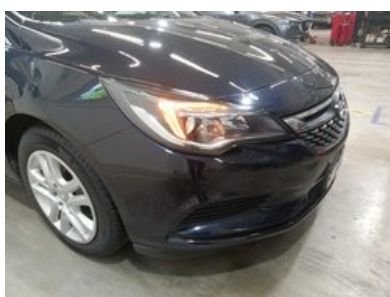
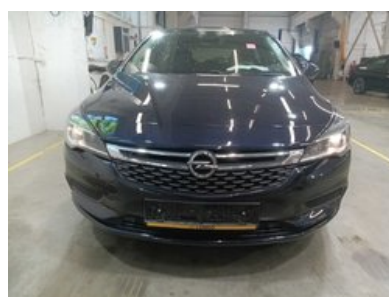
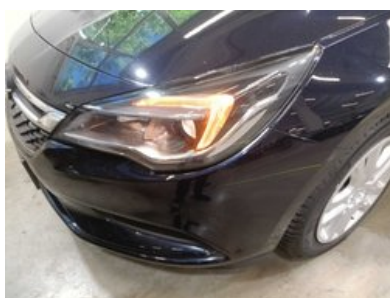
- ✓ **2. Esiosa:** Esistange - Seisukord ja Joondus

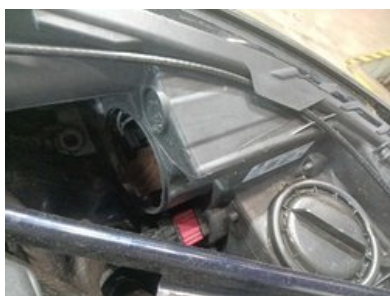
- ✓ **3. Tuled:** Esituled (Päevatuled, Kaugtuled, Udu, Suunatud) - Põhiline Toimimine, Kahjustused ja Värv

- ✓ 1. Vaheta Tulede Katteid

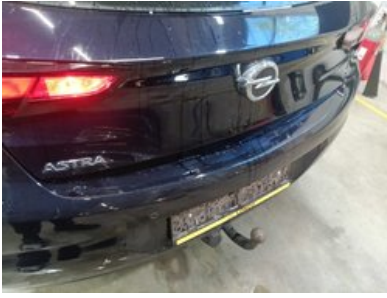
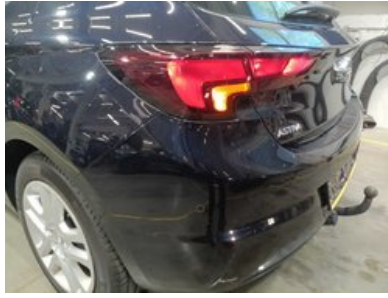
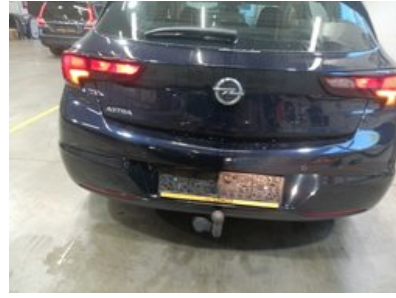
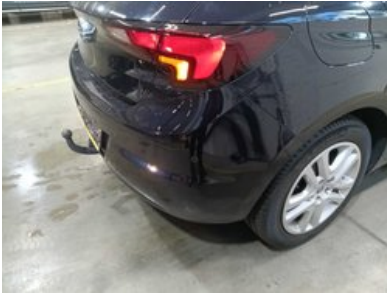
✓ **4. Tagaosa:** Tagumine stange - Seisukord ja joendus

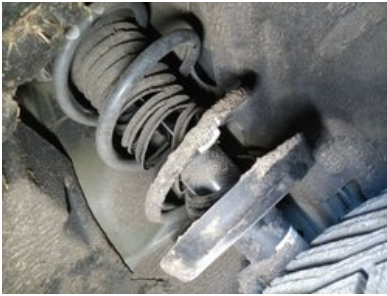
✓ **1. VEDRUSTUS:** Amortisaatori posti komplekt (mõlemad)

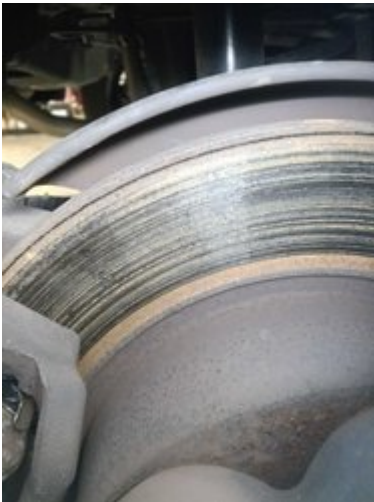
✓ **2. PIDURID:** Tagumine Piduri Ketas (Mõlemad)

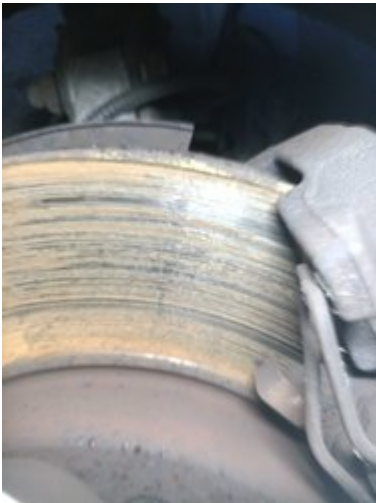
✓ **3. PIDURID:** Esimesed Pidurikettad Mõlemad

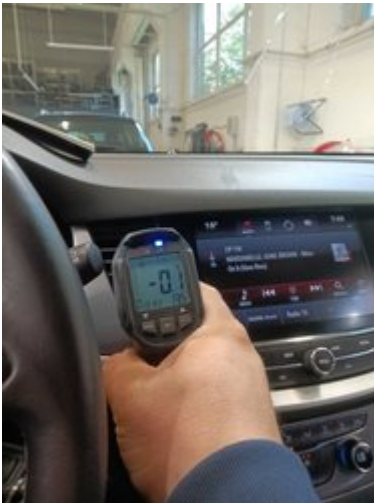
✓ **2. Kliimaseadme Mõõtmine**
