# Diagnostikaaruanne

## 2015 OPEL MOKKA Cosmo

Longo poolt läbi viidud põhjaliku diagnostika käigus, 25 puudust olid tuvastatud sõidukis.

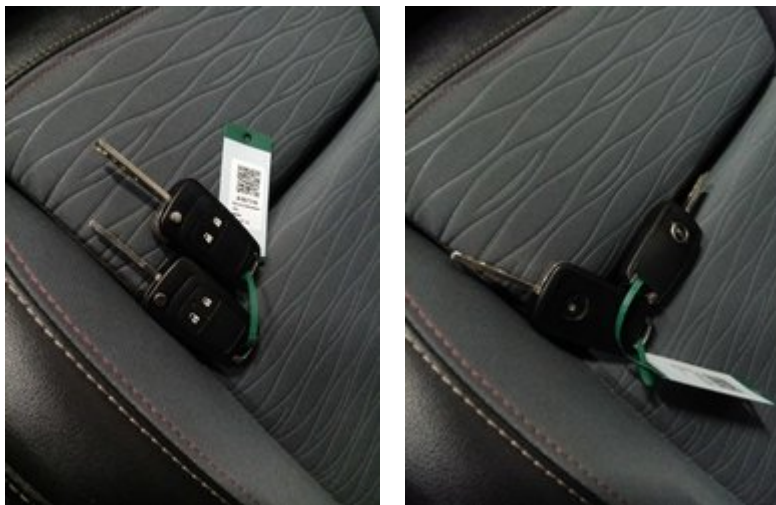
### ✓ 1. Salong: Tarvikud - Toimimine ja Seisukord

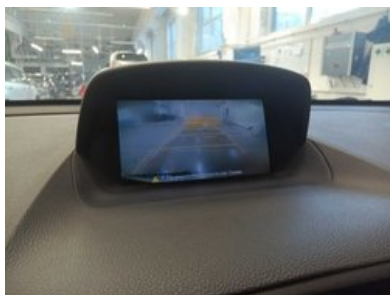
### ✓ 2. Salong: Tarvikud - Toimimine ja Seisukord

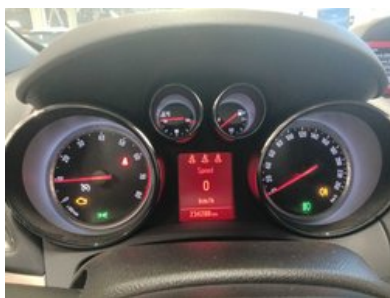
### ✓ 3. Salong: Tarvikud - Toimimine ja Seisukord

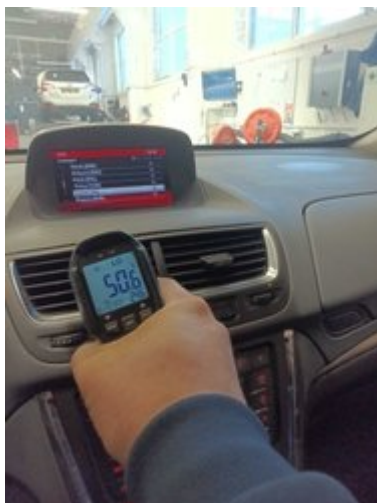
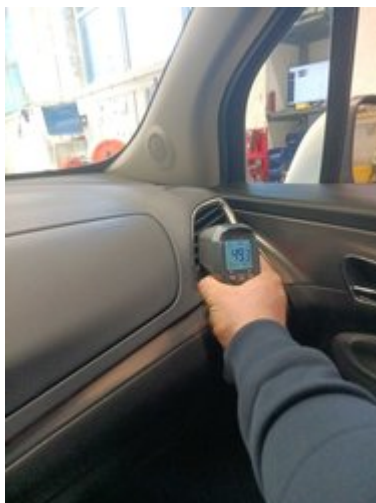
✓ **4. Salong:** Tarvikud - Toimimine ja Seisukord

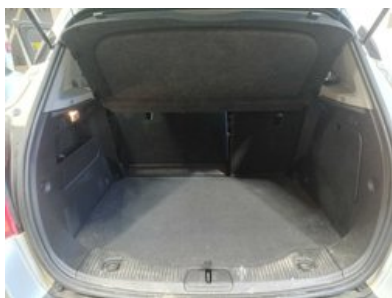
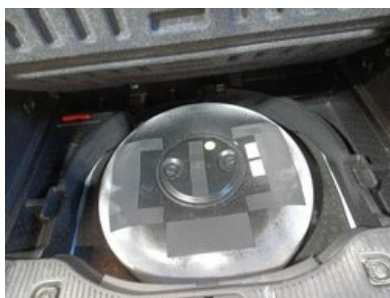
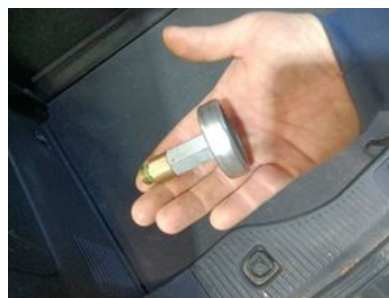
✓ **5. Salong:** Tarvikud - Toimimine ja Seisukord

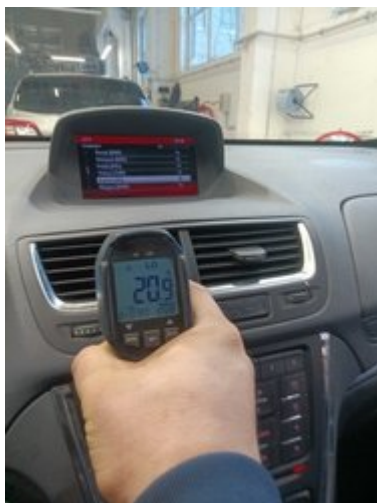
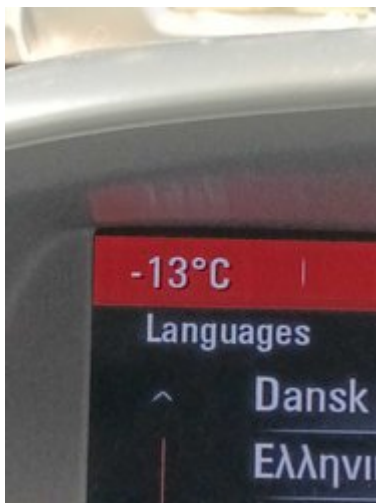
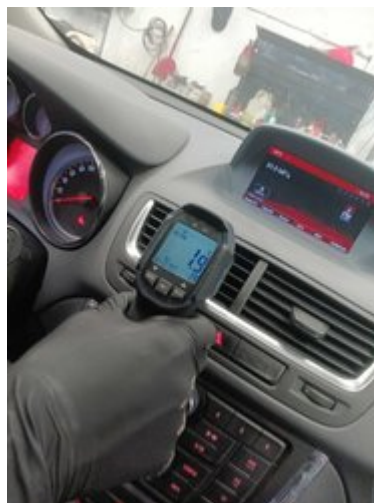
✓ **7. Toiming:** Kliimaseade - Toimimine

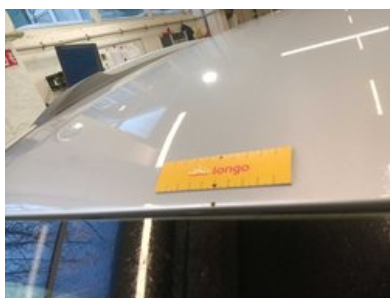
✓ **2. Muu:** Katus - Nähtavad kahjustused (nt rahekahjustused)

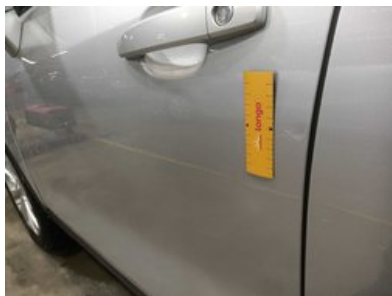
✓ **3. Külg:** Vasak ja Parem Külg - Nähtavad Kahjustused ja Kriimustused

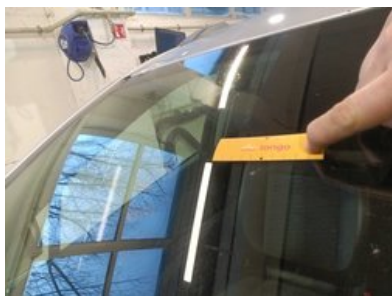
✓ **4. Esiosa:** Esiklaasi terviklikkus - puuduvad tehnöölevaatust välistavad kahjustused

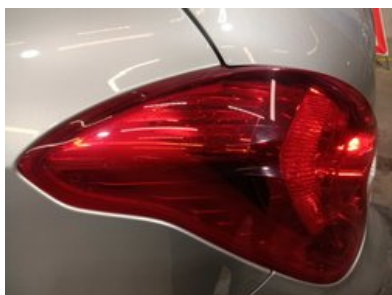
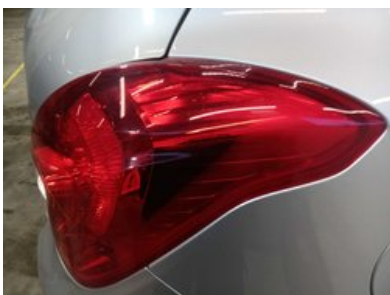
✓ **5. Tuled:** Tagatuled (Pidurituled, udutuled, suunatuled) - Toimimine, kahjustused ja värv

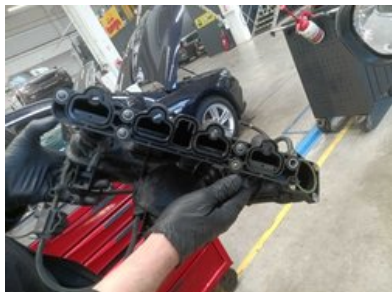
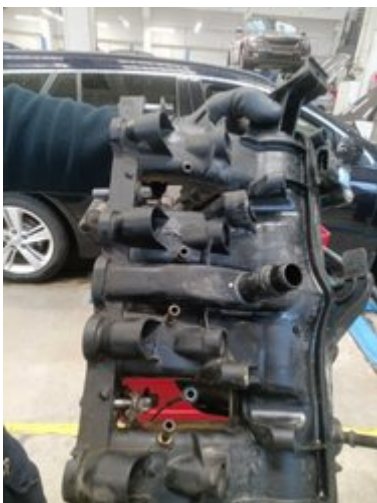
✓ **1. MOOTORI JUHTIMINE - KÜTUS:** Sisselaskekollektori Tihend

✓ **2. MOOTORI JUHTIMINE - KÜTUS:** Sisselaskekollektor

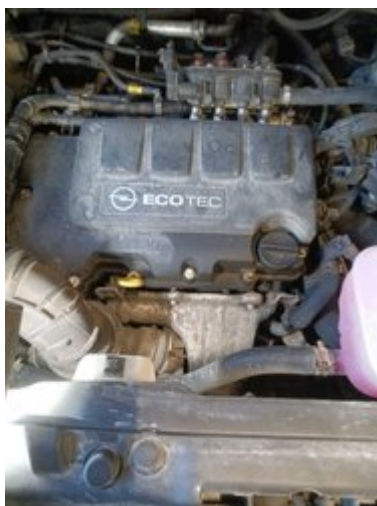
✓ **5. MOOTOR:** Kammelvälli Klapikate ja Tihend

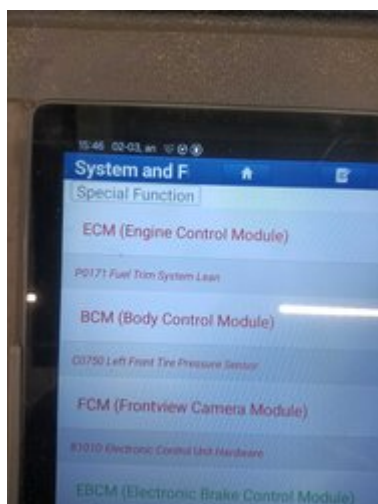
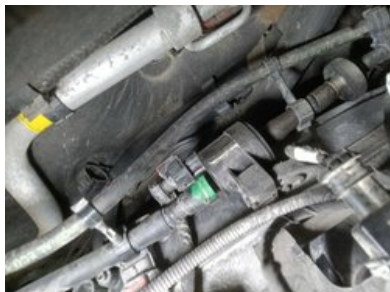
✓ **6. MOOTOR:** Õhutusava

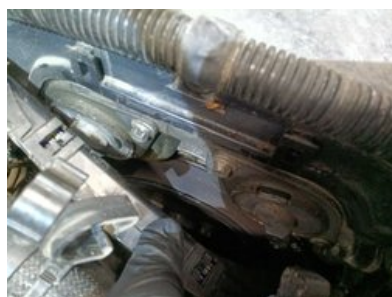
✓ **7. MOOTOR:** Vanos Tihendid

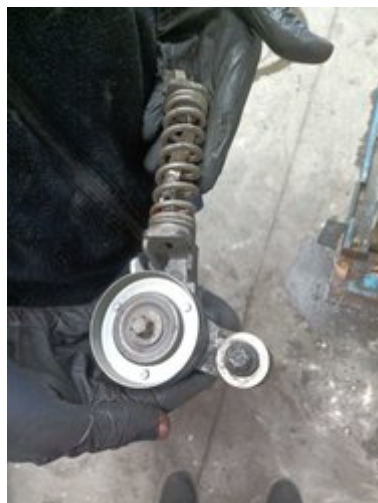
✓ **8. MOOTOR:** Lisaseadmete Ajamvöö Pinguti

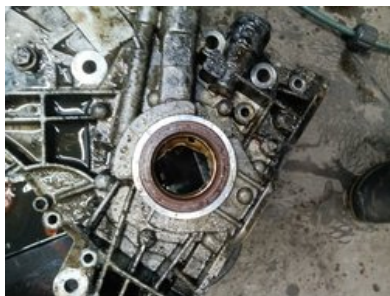
✓ **9. MOOTOR:** Võlli Eesmine Õlitihend

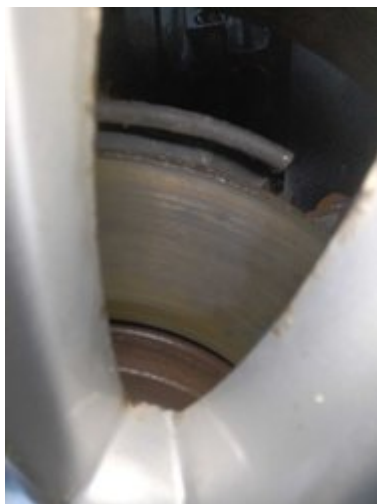
✓ **10. PIDURID:** Esimesed Pidurikettad Mõlemad

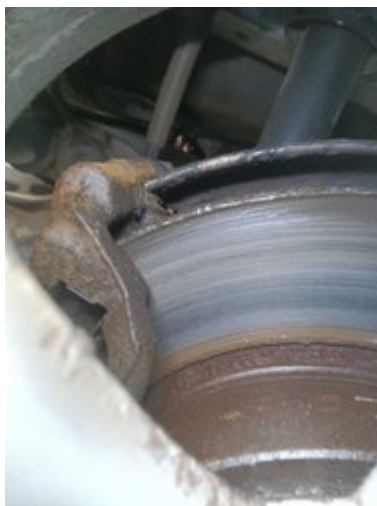
✓ **11. PIDURID:** Tagumine Piduri Ketas (Mõlemad)

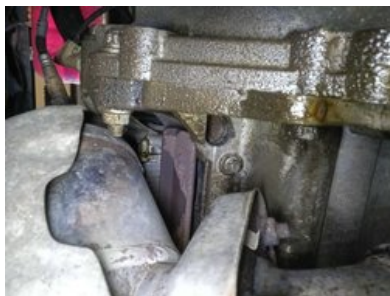
✓ **12. AUTOMAATKÄIGUKAST:** Õlijahuti

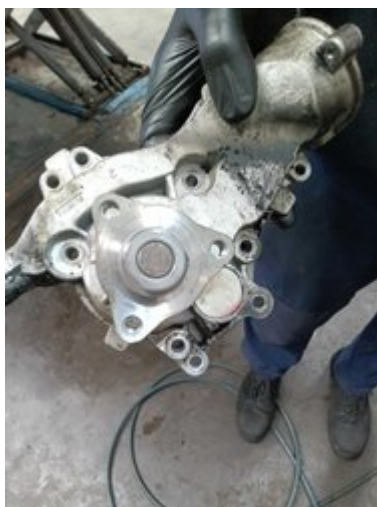
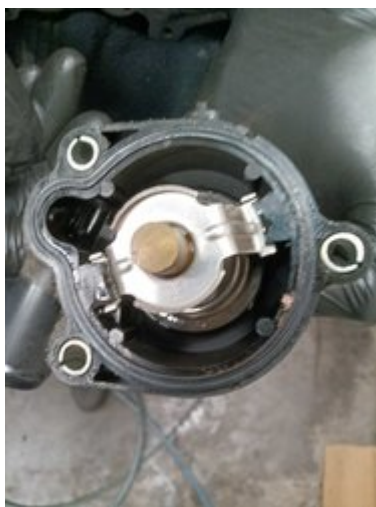
✓ **13. JAHUTUSSÜSTEEM:** Veepump
