# Diagnostikaaruanne

## 2020 NISSAN QASHQAI Acenta

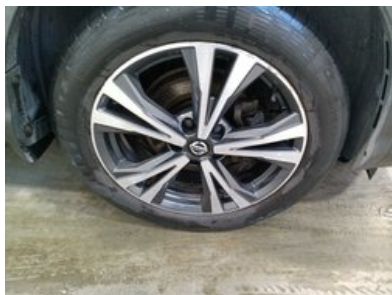
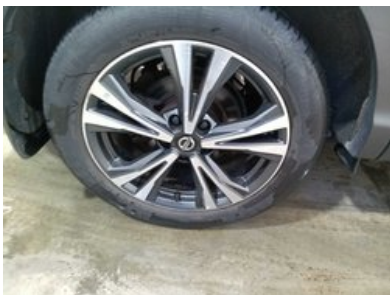
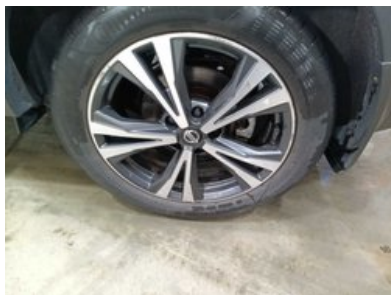
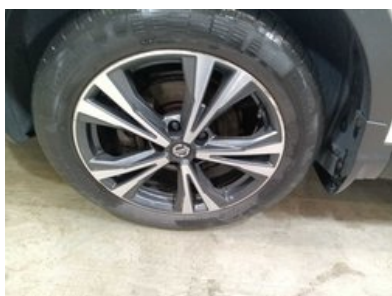
### ✓ 1. Külg: Veljed - Seisukord

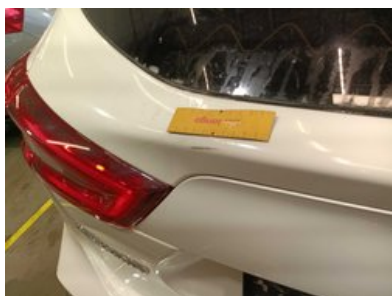
### ✓ 2. Tagaosa: Pagasiluuk - Nähtavad kahjustused

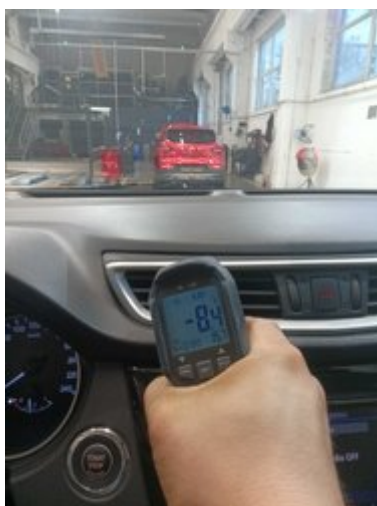
## ✓ 3. Kliimaseadme Mõõtmine
