# Diagnostikaaruanne

## 2021 SKODA ENYAQ 80 Comfort

### Tuvastatud puuduste kokkuvõte

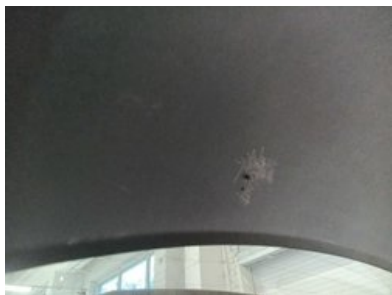
- ✓ **1. Salong:** Katted ja liistud - Seisukord

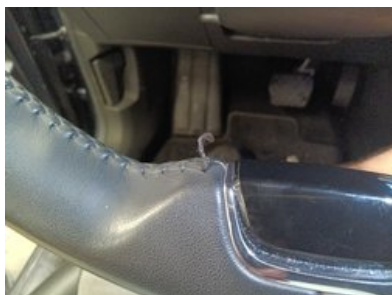
- ✓ **2. Esiosa:** Rool - Seisukord

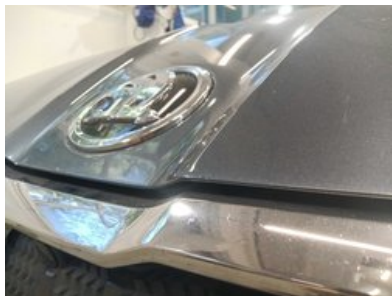
- ✓ **1. Esiosa:** Kapott - Nähtavad Kahjustused

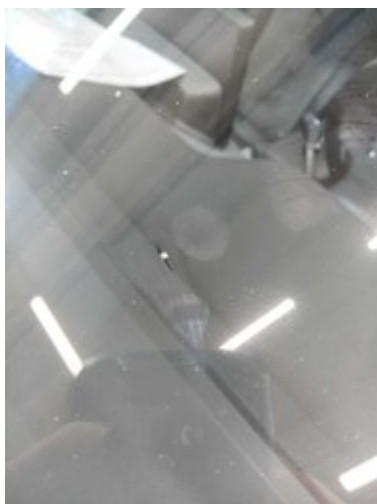
✓ **2. Esiosa:** Esiklaasi terviklikkus - puuduvad tehnõlevaatust välistavad kahjustused

- ✓ 1. Esiklaasi Remont

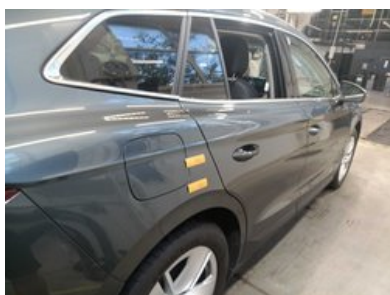
✓ **3. Külg:** Vasak ja Parem Kül - Nähtavad Kahjustused ja Kriimustused
