# Diagnostikaaruanne

## 2018 VOLVO XC60 R-Design

| VIN-kood: YV1UZA8TCJ1050137 | Kütusekulu: 5.80 l/100km |

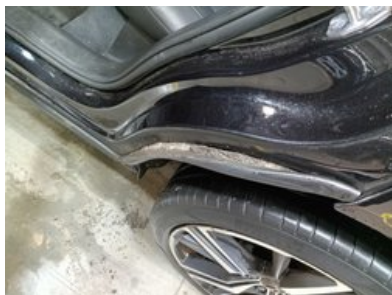
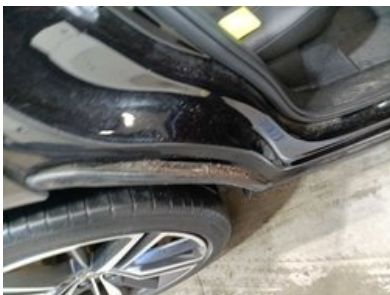
### ✓ 1. Uksed: Uste Kummitihendid

- ✓ 1. Muu: Parandada Tagumisi Tulesid
- ✓ 2. Vaheta Ukse Kummitihend

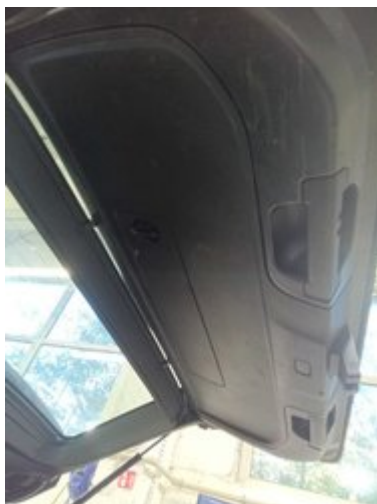
### ✓ 2. Salong: Katted ja liistud - Seisukord

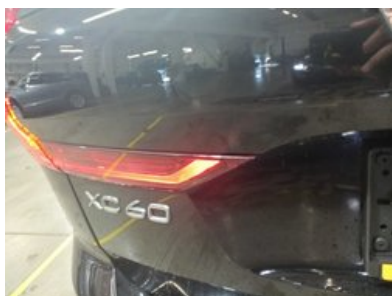
### ✓ 1. Tuled: Tagatuled (Pidurituled, udutuled, suunatud) - Toimimine, kahjustused ja värv

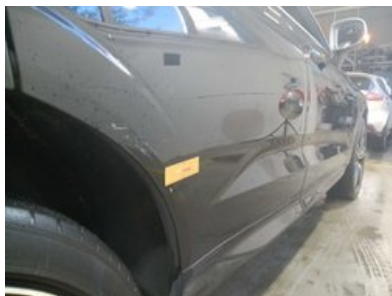
✓ **2. Külg:** Vasak ja Parem Külg - Nähtavad Kahjustused ja Kriimustused

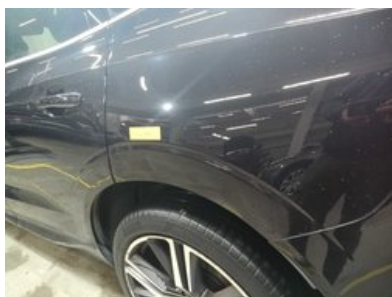
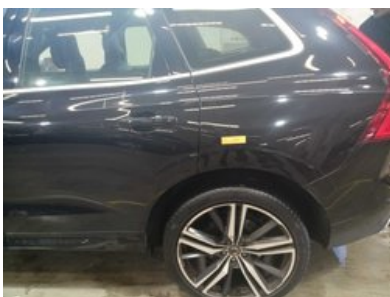
✓ **3. Külg:** Vasak ja Parem Külg - Nähtavad Kahjustused ja Kriimustused

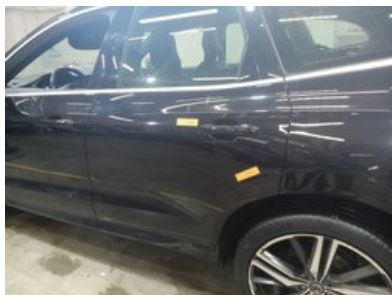
✓ **4. Külg:** Vasak ja Parem Külg - Nähtavad Kahjustused ja Kriimustused

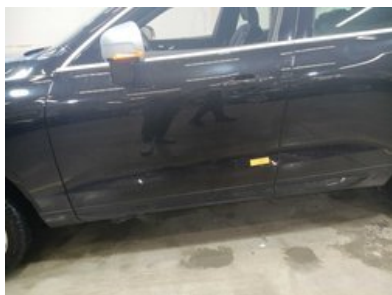
✓ **5. Külg:** Vasak ja Parem Külg - Nähtavad Kahjustused ja Kriimustused

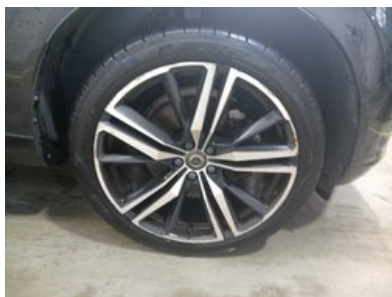
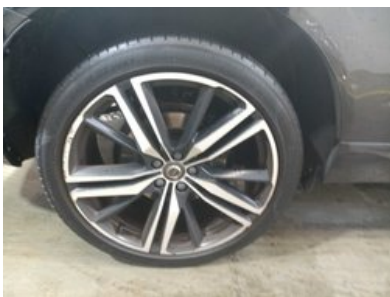
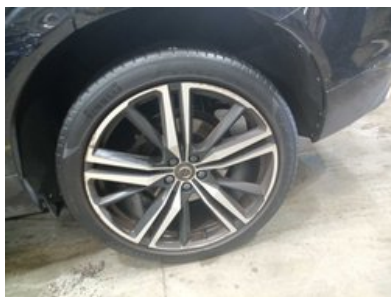
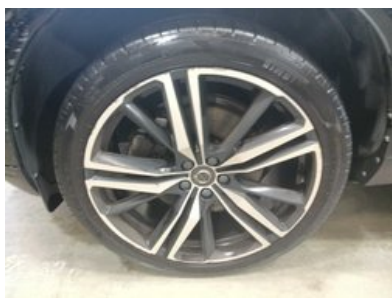
✓ **6. Külg:** Veljed - Seisukord

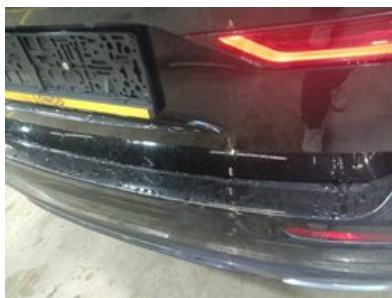
✓ **7. Tagaosa:** Tagumine stange - Seisukord ja joondus

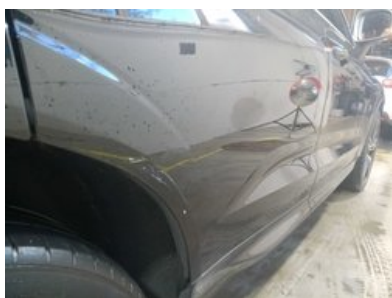
✓ **8. Muu:** Täiendavad Poleerimistööd

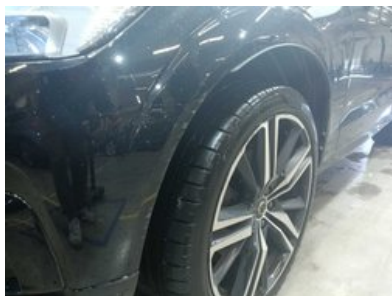
✓ **9. Muu:** Täiendavad Poleerimistööd

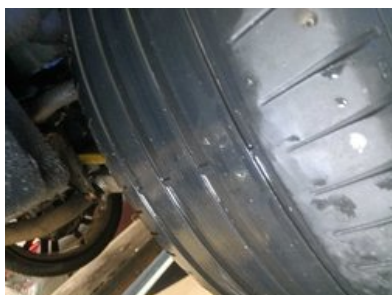
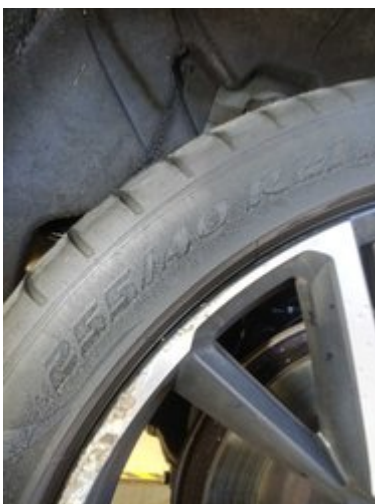
✓ **2. MUU:** Vahetada Rehve

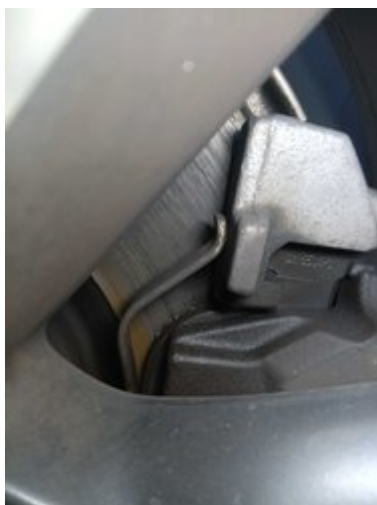
✓ **3. PIDURID:** Esimesed Pidurikettad Mõlemad koos Klotside
