# Diagnostikaaruanne

## 2015 MITSUBISHI OUTLANDER AWD Busine

# Ettevalmistus- ja remondiaruanne

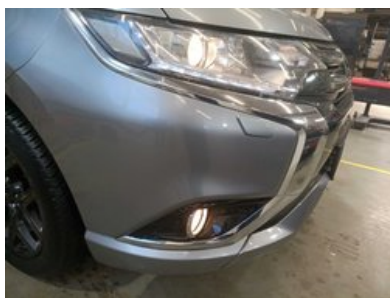
✓ **2. Esiosa:** Esistange - Seisukord ja Joondus

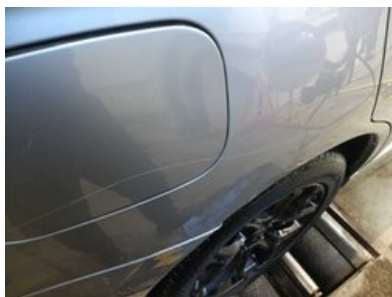
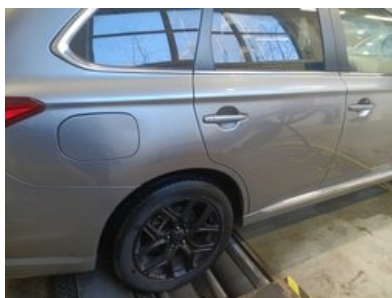
✓ **5. Muu:** Täiendavad Poleerimistööd

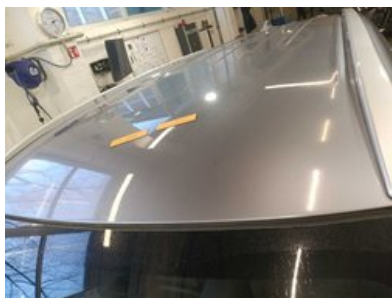
✓ **6. Muu:** Katus - Nähtavad kahjustused (nt rahekahjustused)

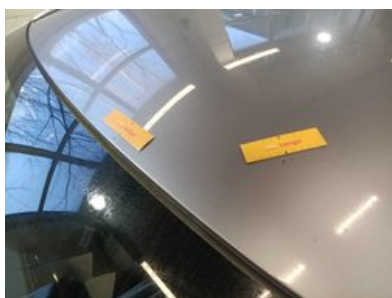
✓ **7. Muu:** Katus - Nähtavad kahjustused (nt rahekahjustused)

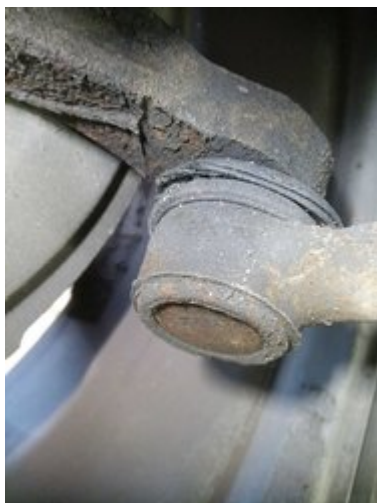
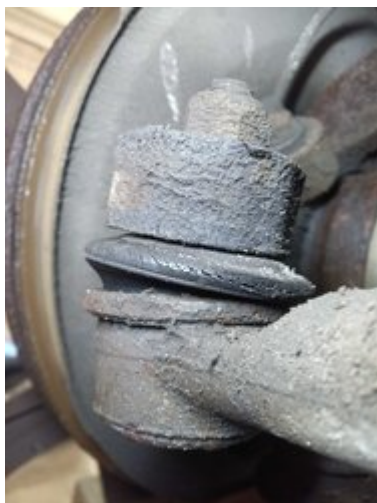
✓ **6. ROOL:** Roolivarda Otsakliips (Mõlemad)

- ✓ 1. Roolivarda Otsaklits (Mõlemad)
- ✓ 2. Mootoriõli ja Filtri Vahetus
- ✓ 3. Laadida Akut
- ✓ 4. Vaheta Tulede Katteid
- ✓ 5. Esirattate Joondamine (Koondumine)

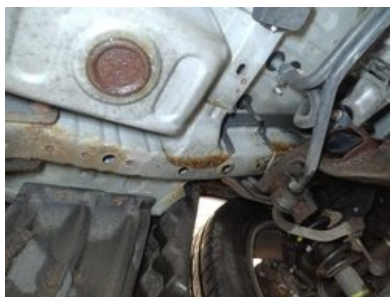
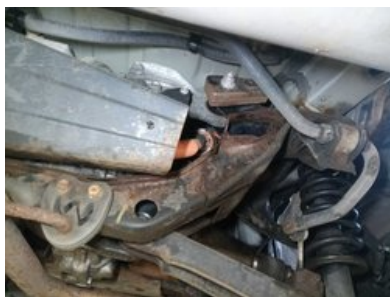
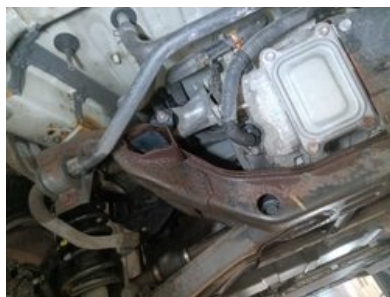
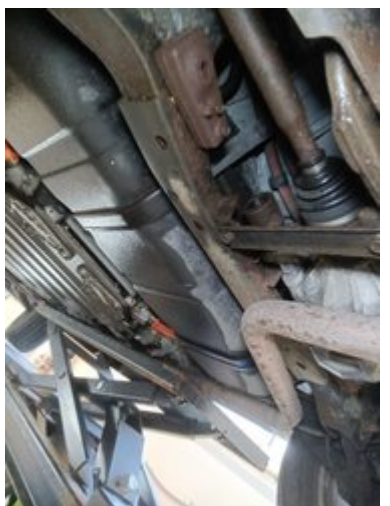
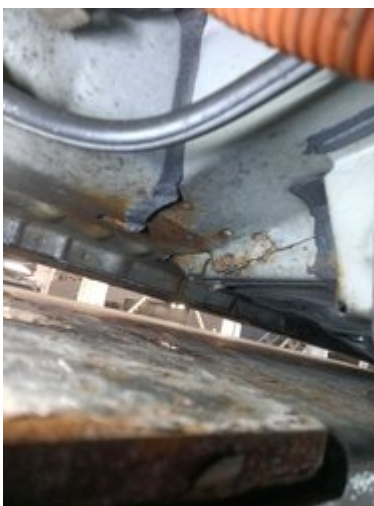
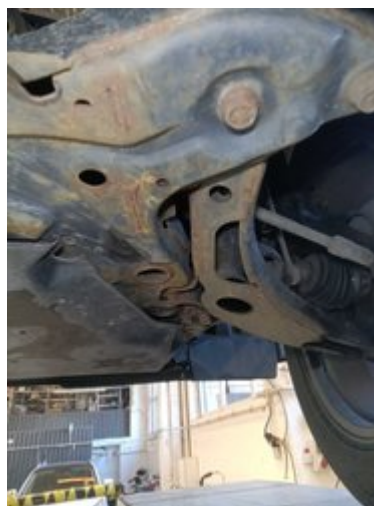
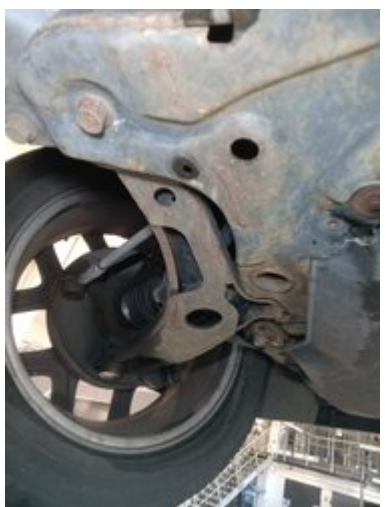
✓ **7. KERE - TAGAOSA:** Korrosioon

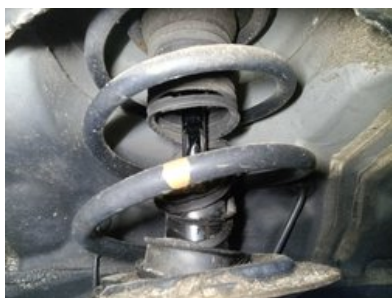
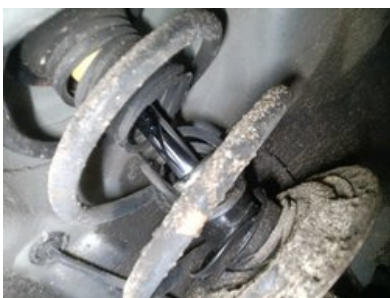
✓ **9. VEDRUSTUS:** Esimeste Amortisaatorite Tolmukate

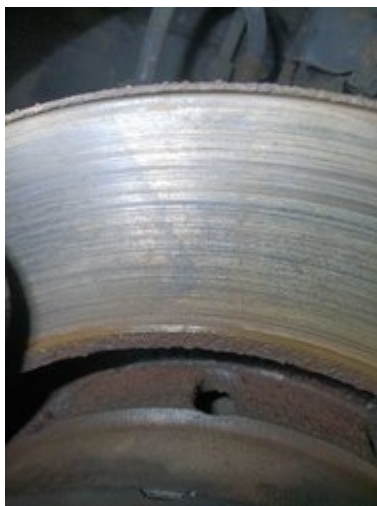
✓ **10. PIDURID:** Esimesed Pidurikettad Mõlemad

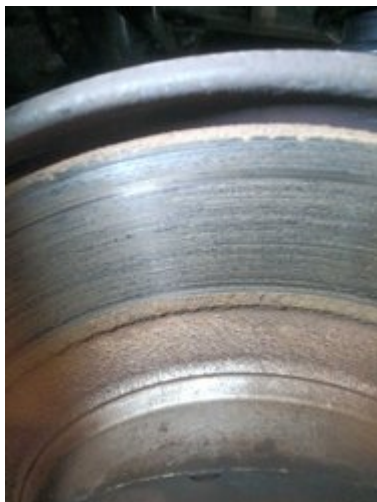
✓ **11. PIDURID:** Tagumine Piduri Ketas (Mõlemad)
