# Diagnostikaaruanne

## 2020 VOLVO S60 R-Design

### Diagnostika üksikasjad

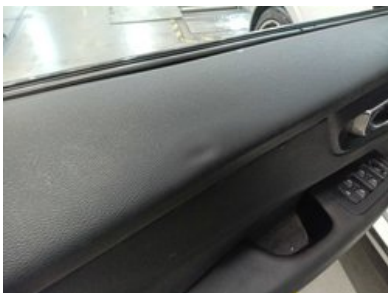
✔ 1. **Uksed:** Katted ja liistud - Seisukord

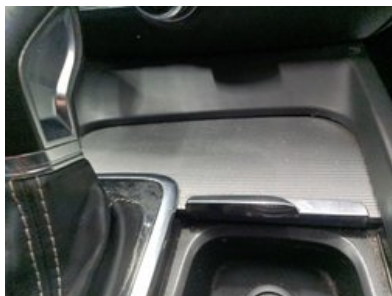
✓ **2. Esiosa:** Katted ja liistud - Seisukord

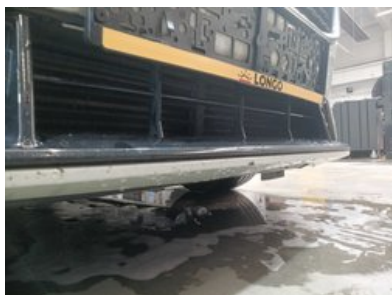
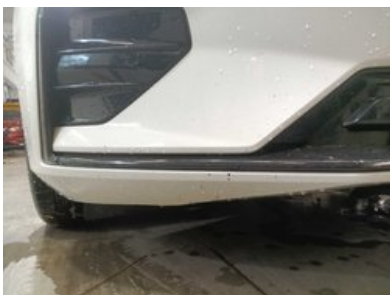
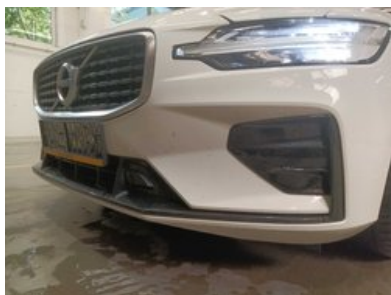
✓ **1. Esiosa:** Esistange - Seisukord ja Joondus

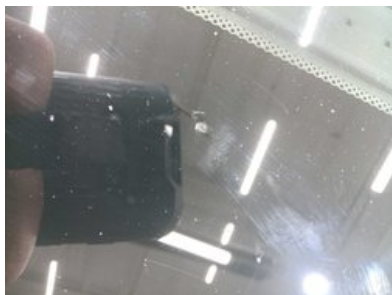
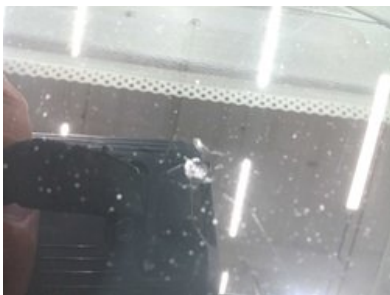
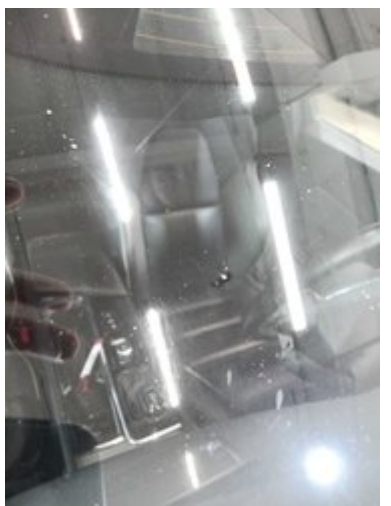
✓ **2. Esiosa:** Esiklaasi terviklikkus - puuduvad tehnöölevaatust välistavad kahjustused

- ✓ 1. Esiklaasi Vahetamine

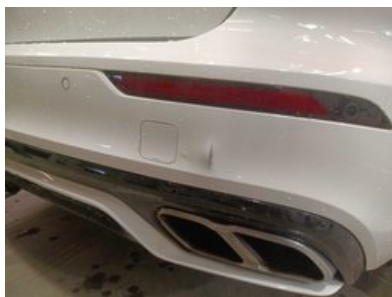
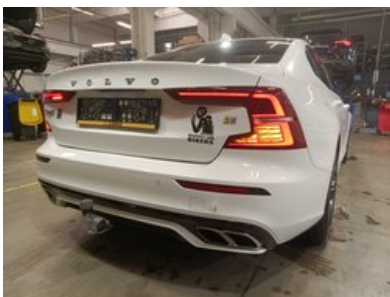
✓ **3. Tagaosa:** Tagumine stange - Seisukord ja joondus

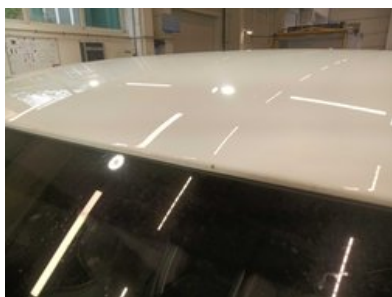
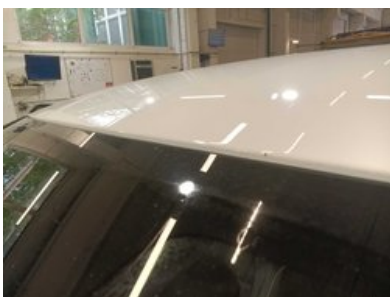
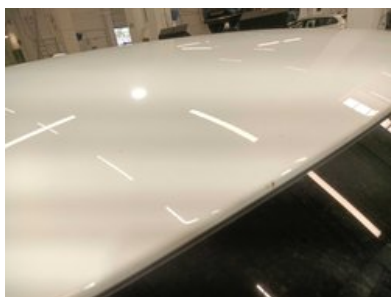
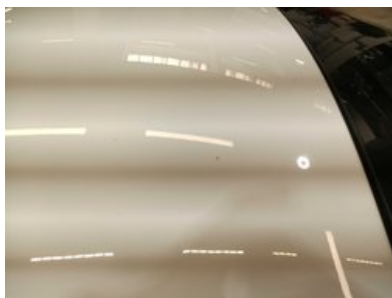
✓ **4. Muu:** Katus - Nähtavad kahjustused (nt rahekahjustused)

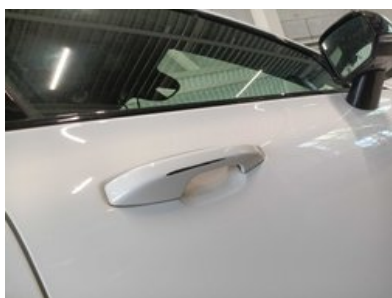
✓ **5. Muu:** Täiendavad Poleerimistööd

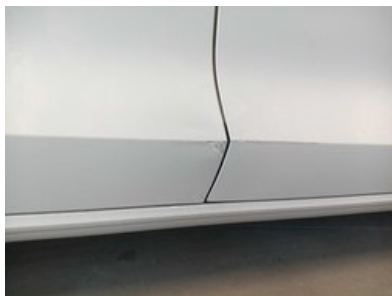
- ✓ **6. Külg:** Vasak ja Parem Külg - Nähtavad Kahjustused ja Kriimustused

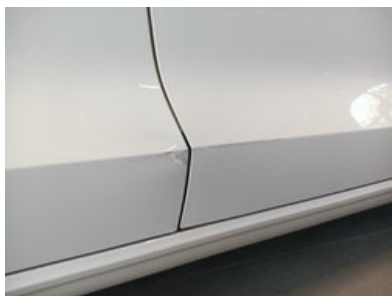
- ✓ **7. Külg:** Vasak ja Parem Külg - Nähtavad Kahjustused ja Kriimustused

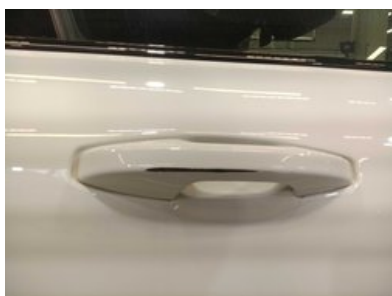
- ✓ **8. Külg:** Vasak ja Parem Külg - Nähtavad Kahjustused ja Kriimustused

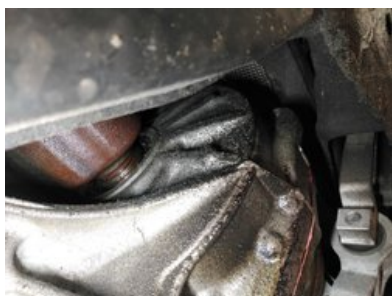
- ✓ **3. LÕPPHAMMASTIK, VÖLL JA TELJED:** Vasak Pool

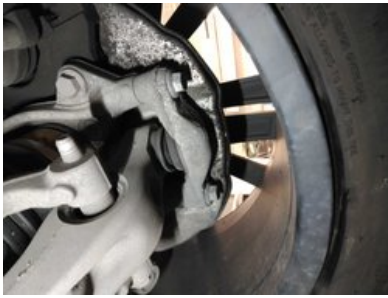
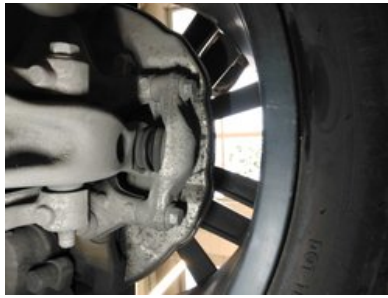
#### ✓ 4. VEDRUSTUS: Kuuliiges Alumine Mõlemad Pooled

- ✓ 1. Liigespolt - Alumine (Mõlemad)
- ✓ 2. Vasak Pool
- ✓ 3. Laadida Akut
- ✓ 4. Mootoriõli ja Filtri Vahetus
