# Diagnostikaaruanne

## 2016 MERCEDES BENZ GLE500 4MATIC

### Diagnostika üksikasjad

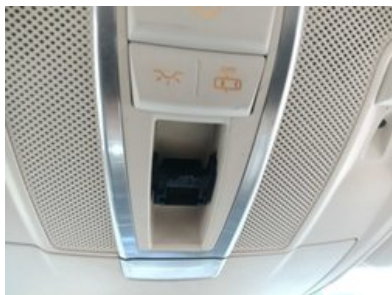
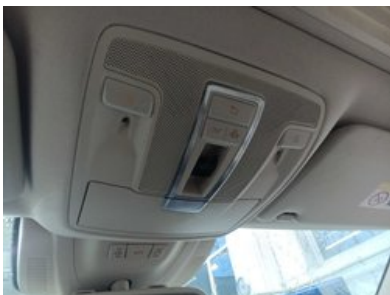
- ✓ **1. Toiming:** Katuse elemendid - Elektrooniline avamine ja seisukord

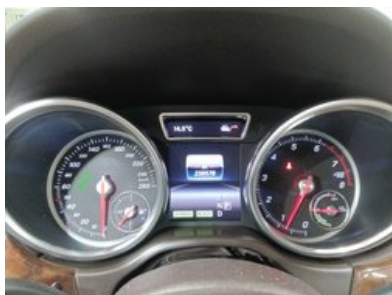
- ✓ **2. Esiosa:** Armatuurilaud - Seisukord ja Nuppude Toimimine

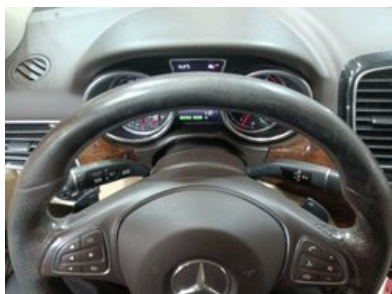
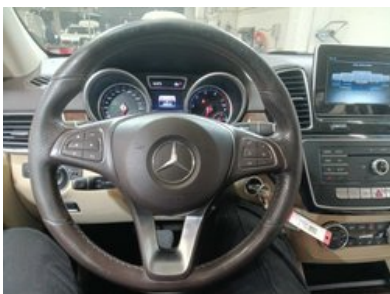
- ✓ **3. Esiosa:** Rool - Seisukord

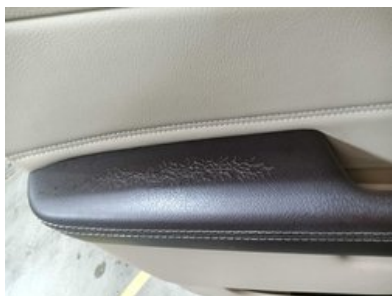
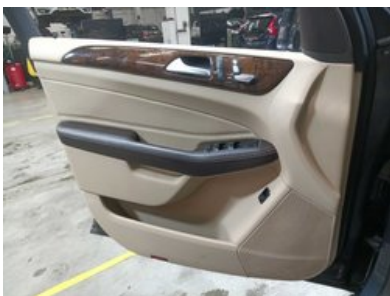
- ✓ **4. Uksed:** Katted ja liistud - Seisukord

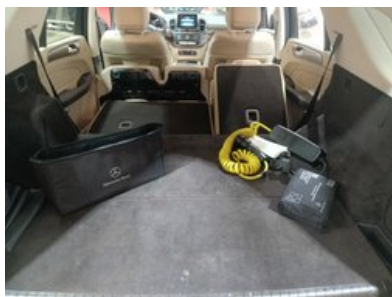
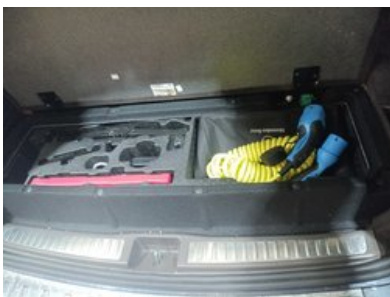
✓ **5. Salong:** Katted ja liistud - Seisukord

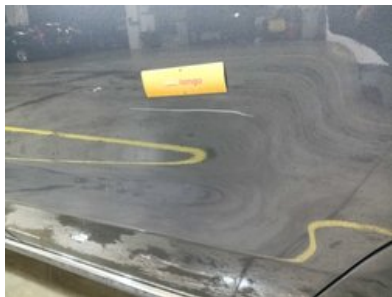
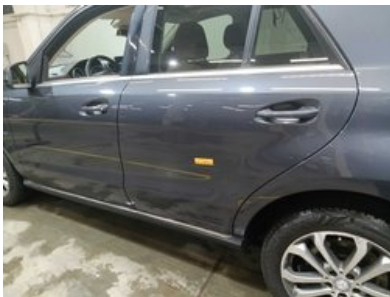
✓ **2. Külg:** Vasak ja Parem Külg - Nähtavad Kahjustused ja Kriimustused

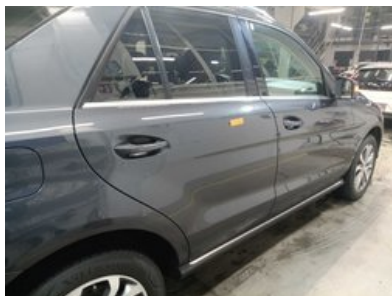
✓ **3. Külg:** Vasak ja Parem Külg - Nähtavad Kahjustused ja Kriimustused

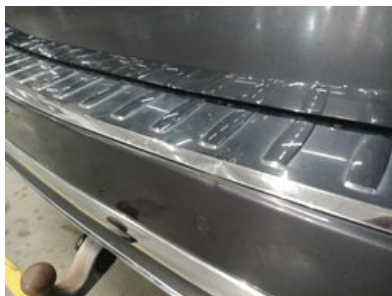
✓ **4. Tagaosa:** Tagumine stange - Seisukord ja joondus

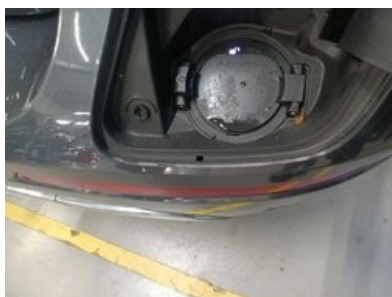
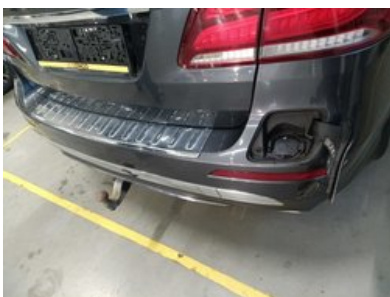
✓ **5. Tagaosa:** Tagumine stange - Seisukord ja joondus

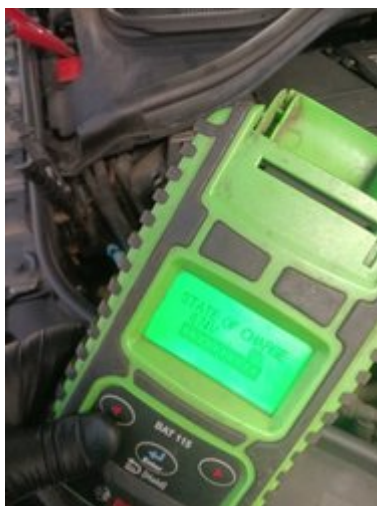
✓ **1. MUU:** Laadida Akut

- ✓ 1. Laadida Akut
- ✓ 2. Stabilisaatori Link - Välimine (Mõlemad)

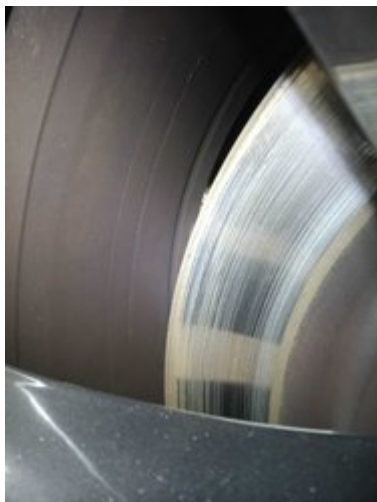
✓ **2. PIDURID:** Tagumine Piduri Ketas (Mõlemad) koos Klotsidega

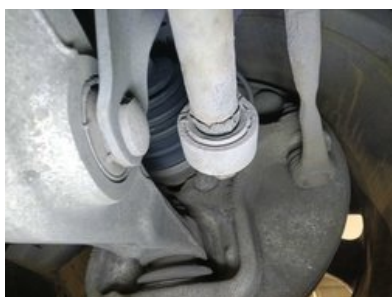
✓ **3. VEDRUSTUS:** Stabilisaatori Välimine Varras, Mõlemad Pooled

- 1. Stabilisaatori Liigend Vasak (JTS1786)
- 2. Stabilisaatori Liigend Parempoolne (JTS1787)
