# Diagnostikaaruanne

## 2022 HYUNDAI TUCSON Shine

Kontrollitud Longo Shared Service sertifitseeritud diagnostika meeskonna poolt: Arnas S., Mindaugas G.

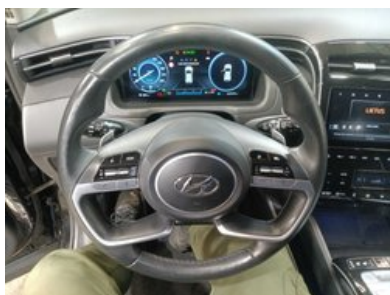
✔ 1. Esiosa: Rool - Seisukord

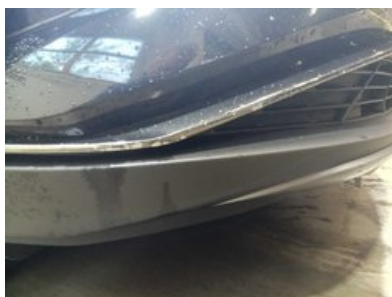
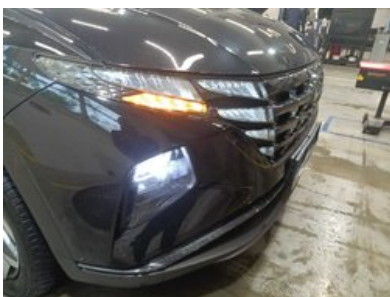
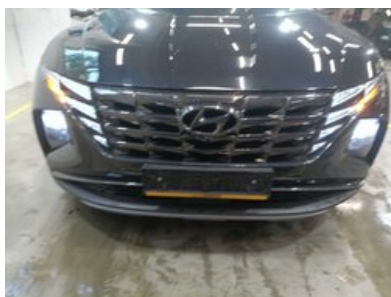
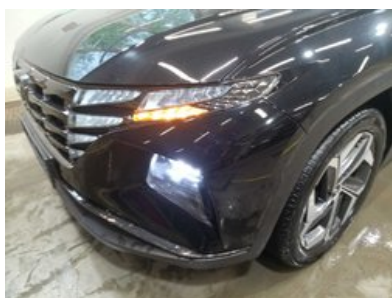
### ✓ 1. Esiosa: Esistange - Seisukord ja Joondus
