# Diagnostikaaruanne

## 2016 PEUGEOT 2008

Kontrollitud Longo Shared Service sertifitseeritud diagnostika meeskonna poolt: Eimantas A., Mindaugas G.

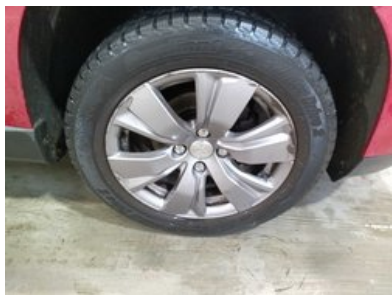
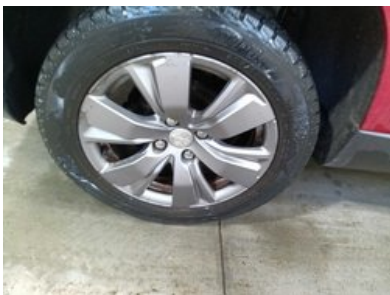
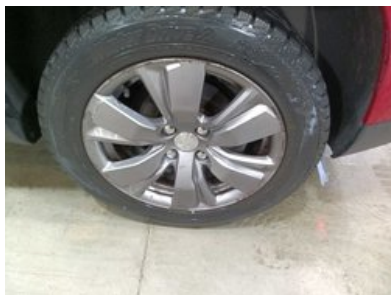
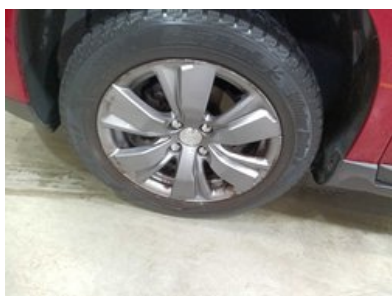
### ✓ 1. Külg: Veljed - Seisukord

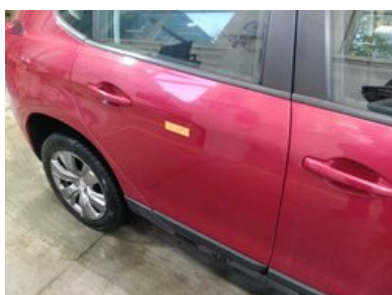
### ✓ 2. Külg: Vasak ja Parem Külg - Nähtavad Kahjustused ja Kriimustused

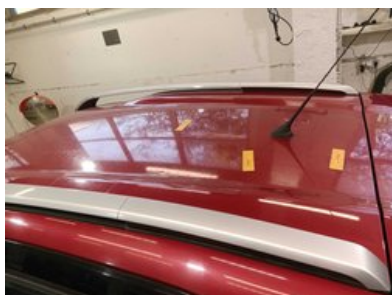
### ✓ 4. Muu: Katus - Nähtavad kahjustused (nt rahekahjustused)

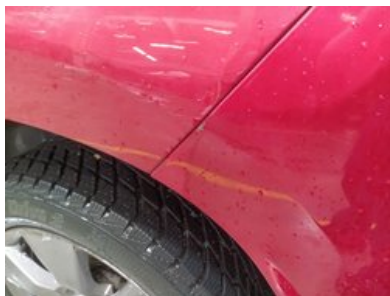
✓ **5. Tagaosa:** Tagumine stange - Seisukord ja joondus

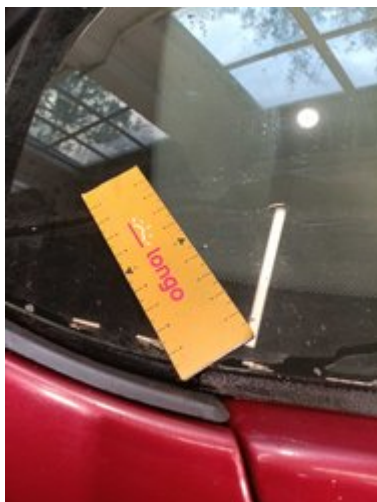
✓ **6. Esiosa:** Esiklaasi terviklikkus - puuduvad tehnõlevaatust välistavad kahjustused

- ✓ 1. Esiklaasi Remont

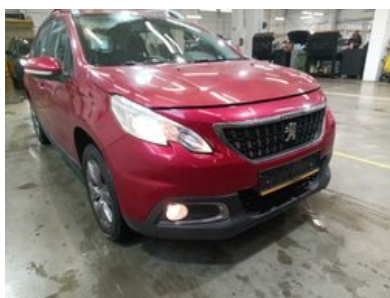
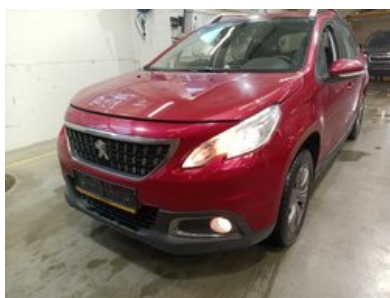
✓ **7. Esiosa:** Esistange - Seisukord ja Joondus

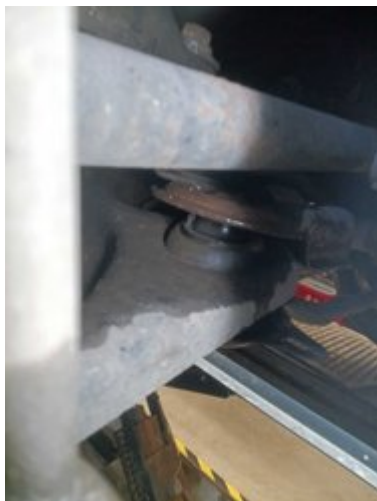
### ✓ 1. VEDRUSTUS: Vedrustuse Alumine Õlg Mõlemad

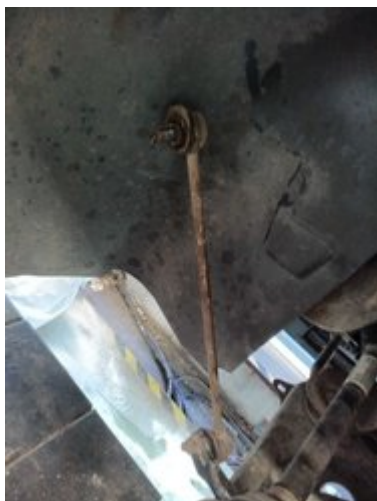
### ✓ 2. VEDRUSTUS: Stabilisaatori Varras, Välimine

- ✓ 1. Mootoriõli ja Filtri Vahetus
- ✓ 2. Roolivarda Otsaklits
- ✓ 3. Stabilisaatori Link - Välimine
- ✓ 4. Geomeetria - Terve Sõiduk

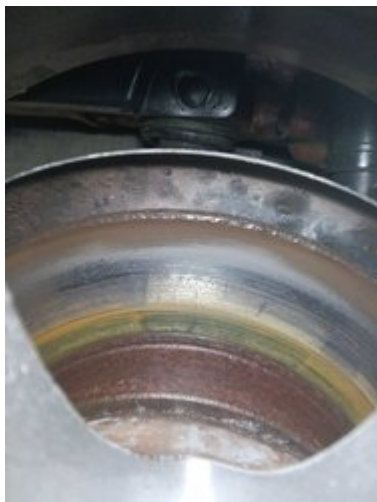
### ✓ 3. PIDURID: Tagumine Piduri Ketas (Mõlemad)

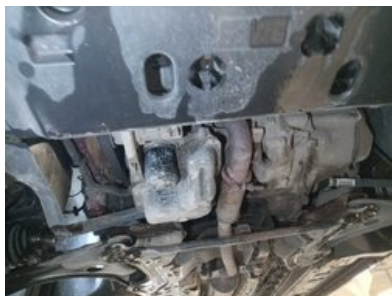
✓ **4. KERE - EESOSA:** Puuduv Mootori Kate

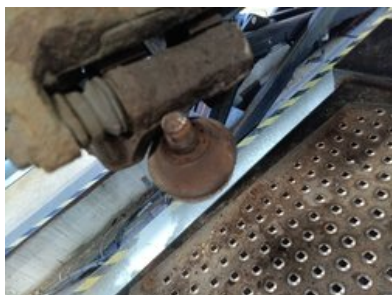
✓ **7. ROOL:** Roolivarda Otsakaant
