# Diagnostikaaruanne

## 2015 DACIA DUSTER Laureate

### Diagnostika üksikasjad

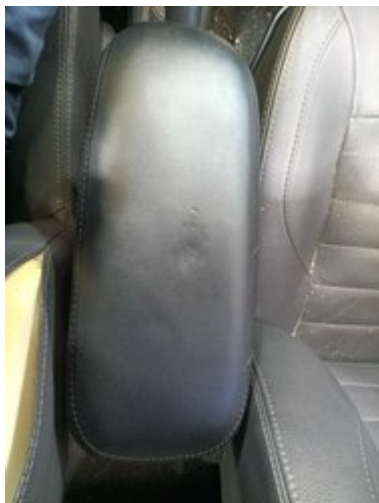
### ✓ 1. Salong: Käetugi - Toimimine ja Seisukord

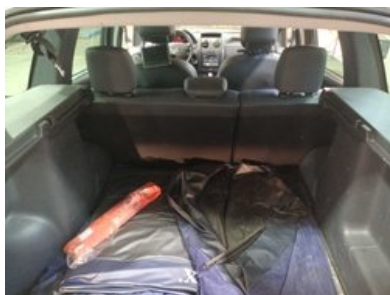
### ✓ 2. Salong: Pagasiruumi kate - Toimimine ja seisukord

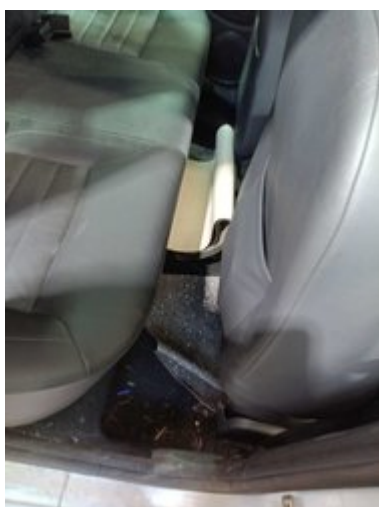
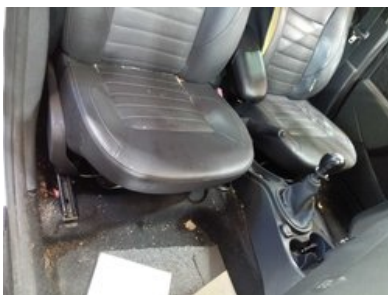
### ✓ 3. Salong: Täiendavad Puhastustööd

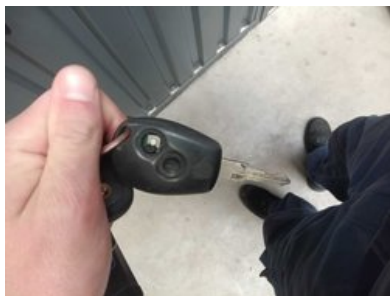
✓ **4. Salong:** Tarvikud - Toimimine ja Seisukord

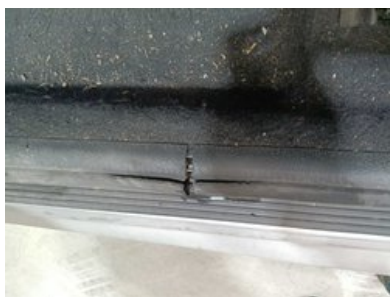
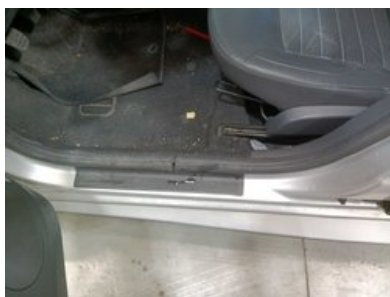
✓ **5. Uksed:** Uste Kummitihendid

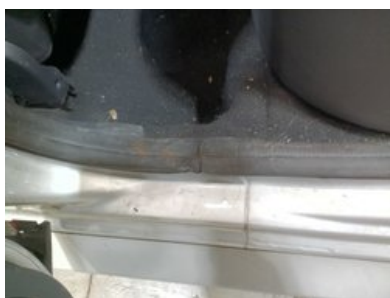
✓ **6. Uksed:** Uste Kummitihendid

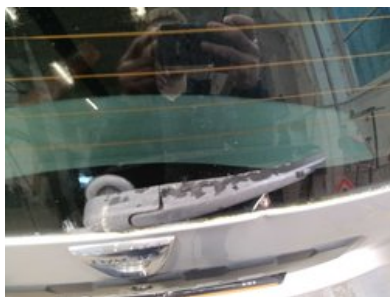
✓ **7. Esiosa:** Klaasipuhasti Kumm ja Käepide (Ees ja Taga) - Seisukord

- ✓ 1. Vaheta Tagaklaasi Kuhjari Vars
- ✓ 2. Paranda Iste
- ✓ 3. Õmble Eesmine Iste

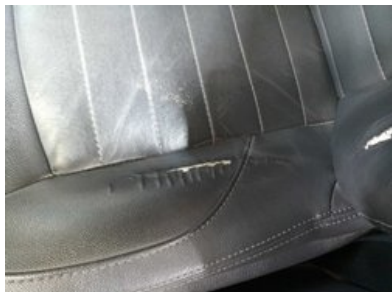
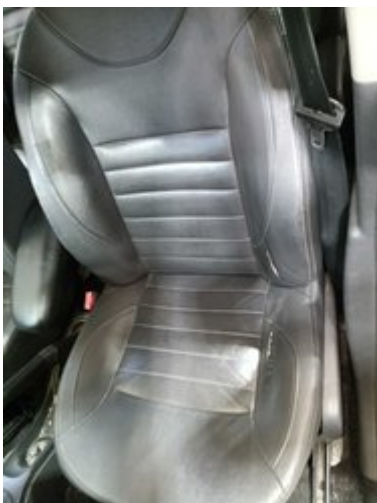
✓ **8. Istmed:** Kõik Istmed - Seisukord

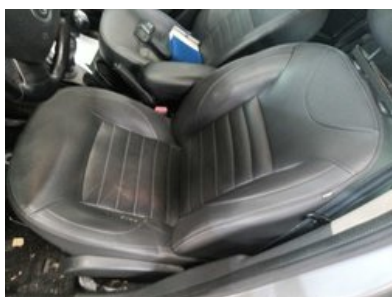
✓ **9. Istmed:** Kõik Istmed - Seisukord

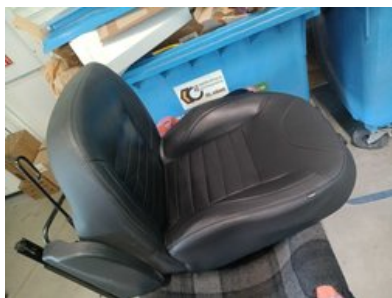
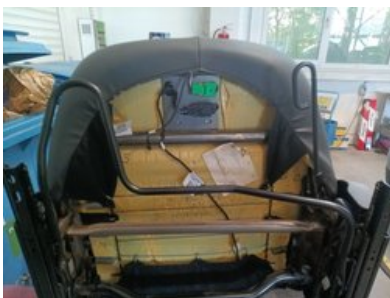
✓ **10. Istmed:** Kõik Istmed - Seisukord

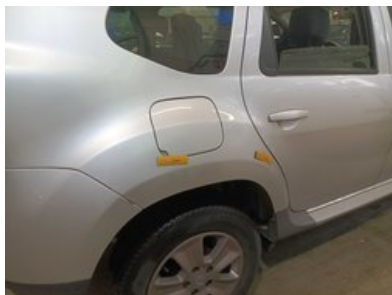
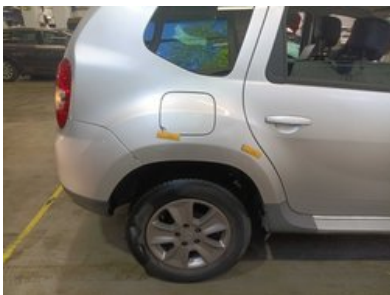
### ✓ 1. Külg: Vasak ja Parem Külg - Nähtavad Kahjustused ja Kriimustused

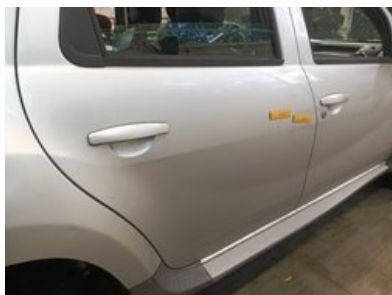
### ✓ 2. Külg: Vasak ja Parem Külg - Nähtavad Kahjustused ja Kriimustused

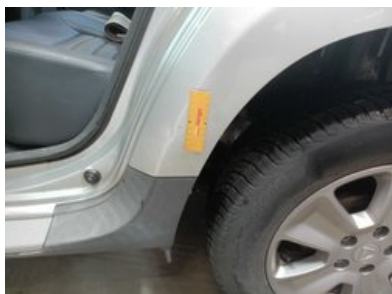
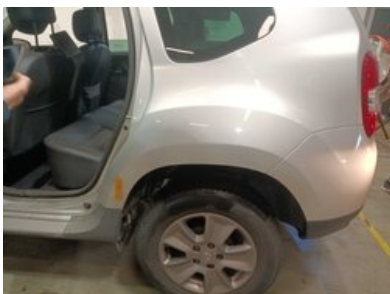
### ✓ 3. Külg: Vasak ja Parem Külg - Nähtavad Kahjustused ja Kriimustused

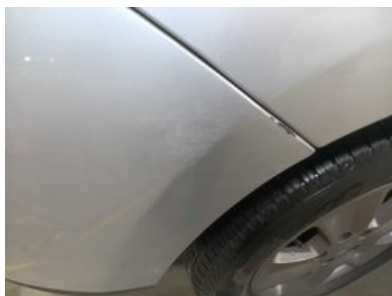
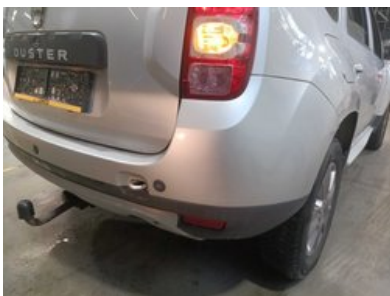
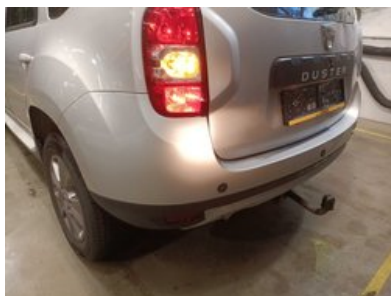
### ✓ 4. Tagaosa: Tagumine stange - Seisukord ja joondus

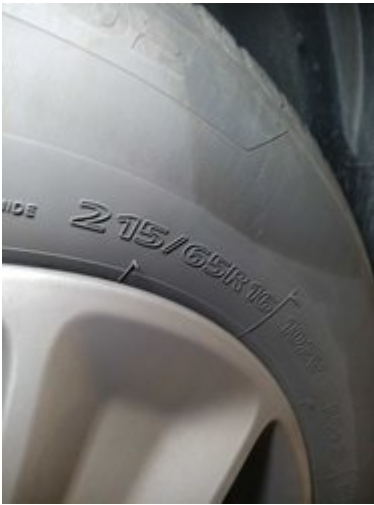
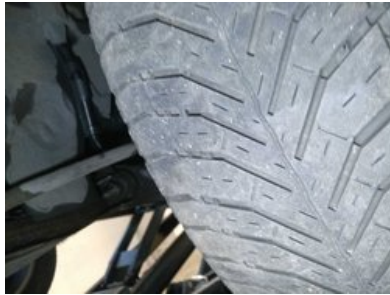
✓ **2. MUU:** Vahetada Rehve

- ✓ 1. Mootoriõli ja Filtri Vahetus
- ✓ 2. Liigespolt - Alumine
- ✓ 3. Tagumised Piduriklotsid - Rattad Eemaldatud
- ✓ 4. Vahetada Rehve
- ✓ 5. Süsteemi Tühjendamine/Täitmine

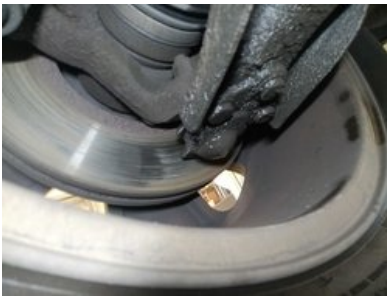
✓ **3. VEDRUSTUS:** Kuuliiges Alumine

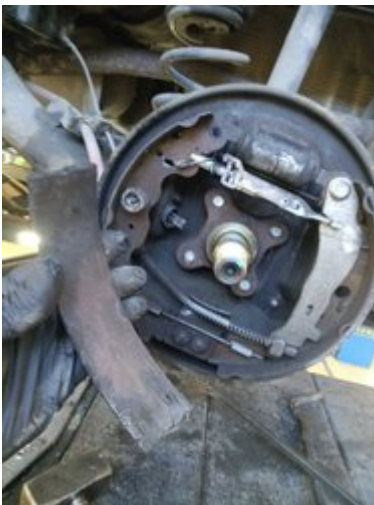
✓ **4. PIDURID:** Tagumised Piduriklotsid (Kõik) - Rattad Eemaldatud

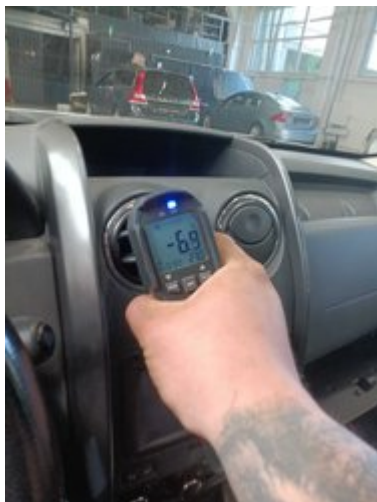
✓ **5. KLIIMASEADE JA KÜTE:** Süsteemi Tühjendamine/Täitmine
