# Diagnostikaaruanne

## 2019 OPEL INSIGNIA Innovation

Värv: Must	
Kütuse tüüp: Diisel	CO <sub>2</sub> WLTP heitkogus: 167 g/km
Keretüüp: Universaal	Täismass (GW): 2270 kg
Uste arv: 5	Mootori suurus: 2.00 l
Istekohtade arv: 5	Silindrid: 4
Läbisõit: 146 366 km	Võimsus: 125 kw
VIN-kood: W0VZT8EG9K1048165	Kütusekulu: 5.60 l/100km
Käigukast: Automaatne	Rehvimõõt: 225/55 - 17"
Veoskeem: Esivedu	Longo laoseisu ID: G576712
Longo Certified

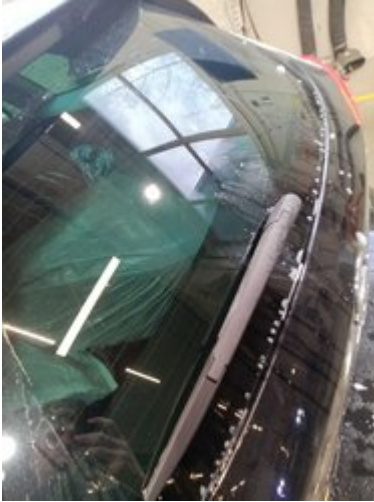
- ✓ **1. Esiosa:** Klaasipuhasti Kumm ja Käepide (Ees ja Taga) - Seisukord

- ✓ 1. Laadida Akut
- ✓ 2. Tagumised Pidurikettad koos Klotsidega
- ✓ 3. DPF Regeneerimine
- ✓ 4. Mootoriõli ja Filter
- ✓ 5. Vaheta Tagaklaasi Kuhjar (Mehaaniline)

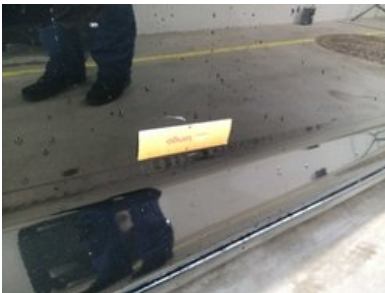
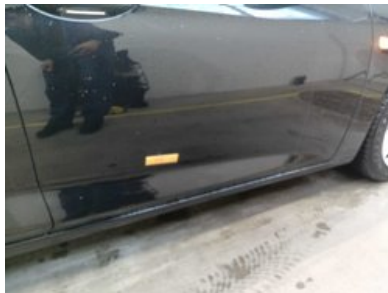
- ✓ **1. Külg:** Vasak ja Parem Külg - Nähtavad Kahjustused ja Kriimustused

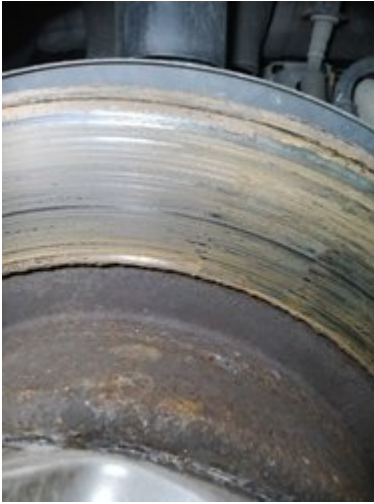
✔ **3. MUU:** Tagumised Pidurikettad koos Klotsidega
