# Diagnostikaaruanne

## 2018 PEUGEOT 5008 GT

### Diagnostika üksikasjad

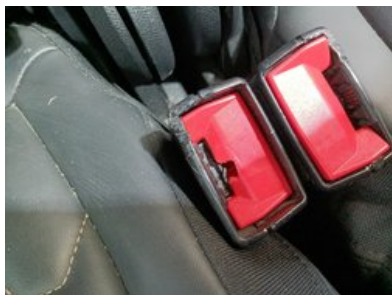
- ✓ **1. Istmed:** Turvavööd - Toimimine ja lukustusmehhanism

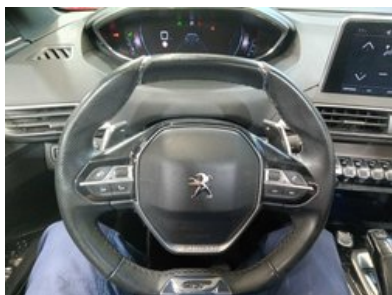
- ✓ **2. Esiosa:** Rool - Seisukord

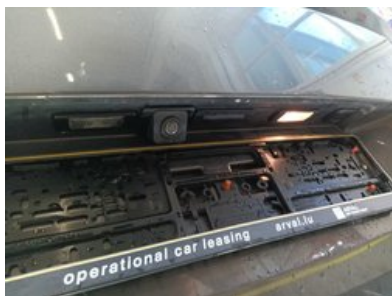
- ✓ **1. Tuled:** Lambipirnid

- ✓ 1. Mootoriõli ja Filtri Vahetus
- ✓ 2. Numbrimärgi Valgustuse Pirnide Vahetus

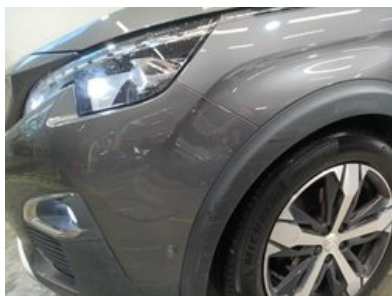
- ✓ **2. Muu:** Täiendavad Poleerimistööd

- ✓ 1. Kere pesemine
- ✓ 2. Salongi süvapuhasus ainult hüpoallergeensete puhastusvahendidega
- ✓ 3. Kere poleerimine pärast puhastamist

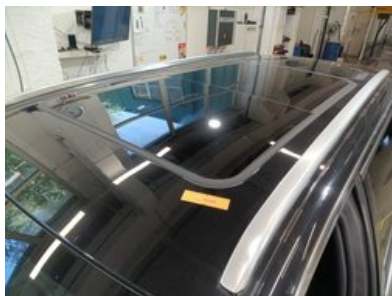
✓ **3. Muu:** Katus - Nähtavad kahjustused (nt rahekahjustused)

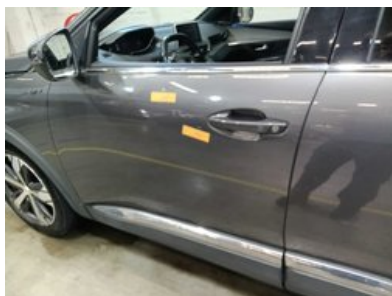
✓ **4. Külg:** Vasak ja Parem Külg - Nähtavad Kahjustused ja Kriimustused

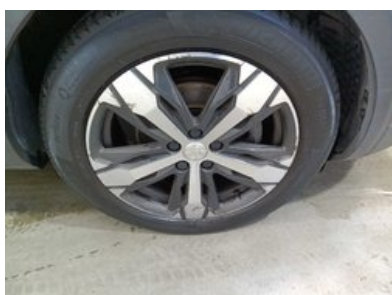
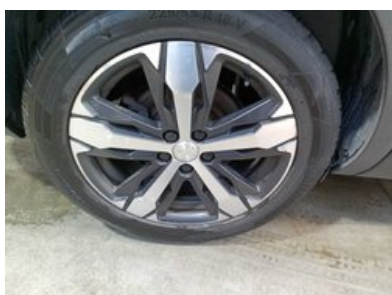
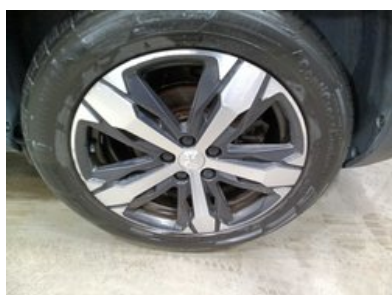
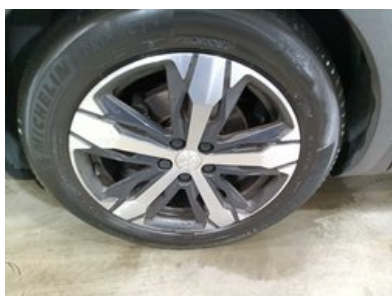
✓ **5. Külg:** Veljed - Seisukord

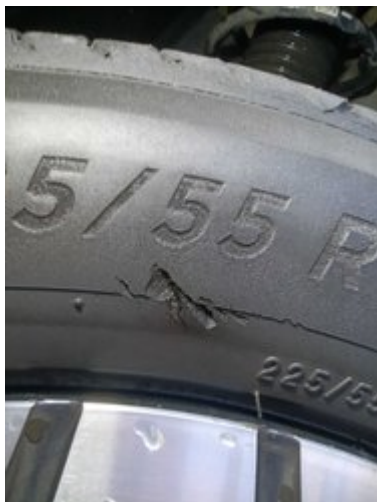
✓ **2. MUU:** Vahetada Rehve

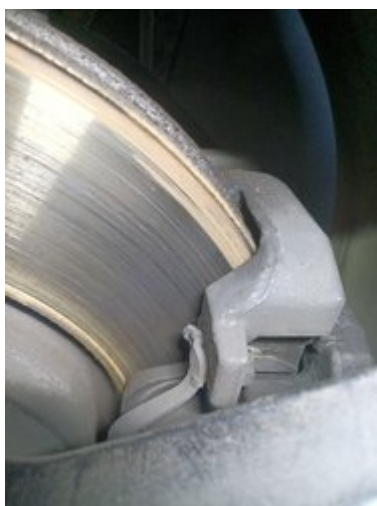
✓ **3. PIDURID:** Esimesed Pidurikettad Mõlemad

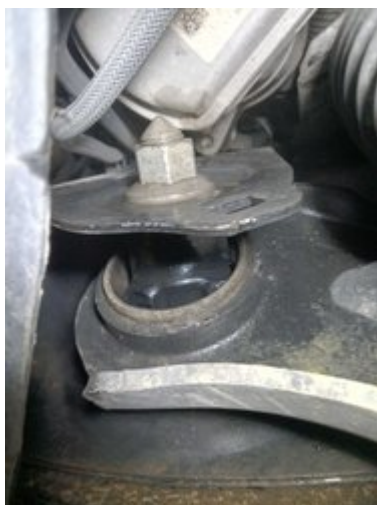
✓ **4. VEDRUSTUS:** Vedrustuse Alumine Õlg Mõlemad
