# Diagnostikaaruanne

## 2019 BMW 318 M Sport Corporate

### Diagnostika üksikasjad

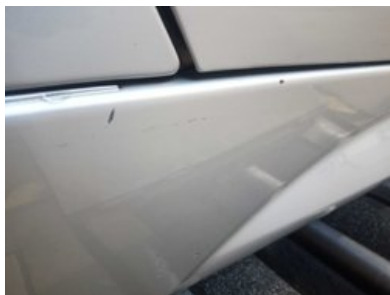
- ✓ 1. Külg: Vasak ja Parem Külg - Nähtavad Kahjustused ja Kriimustused

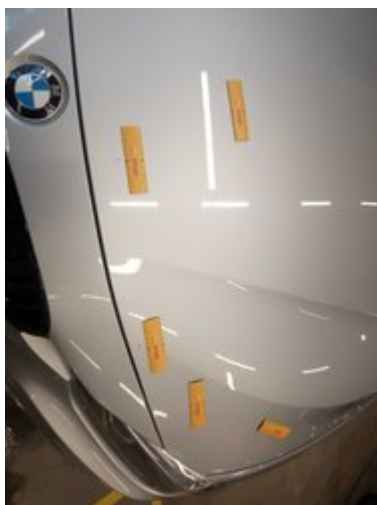
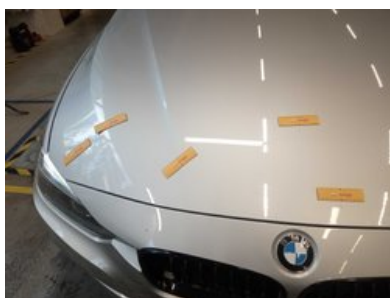
✓ **4. Esiosa:** Kapott - Nähtavad Kahjustused

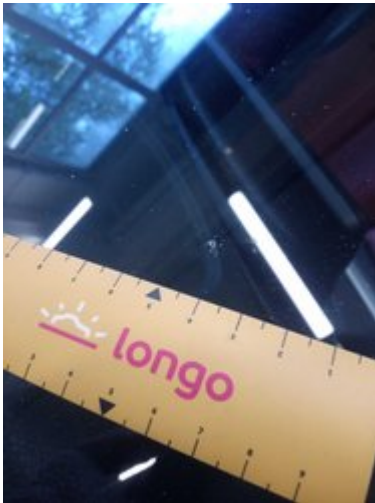
- ✓ **5. Esiosa:** Esiklaasi terviklikkus - puuduvad tehnõlevaatust välistavad kahjustused
