# Diagnostikaaruanne

## 2016 KIA CARENS Dream Team

Longo poolt läbi viidud põhjaliku diagnostika käigus, 11 puudust olid tuvastatud sõidukis.

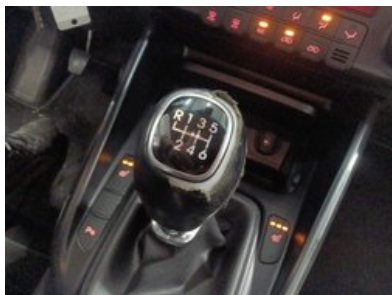
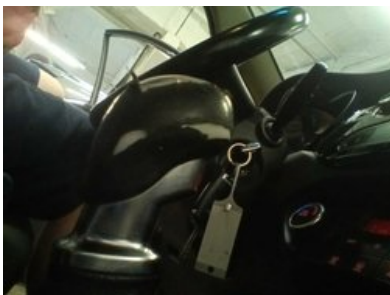
- ✔ **1. Salong:** Käigukang Katik ja Käigukang Nupp - Seisukord

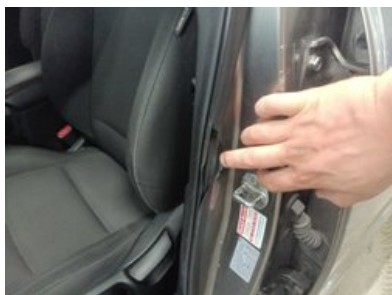
- ✔ **2. Uksed:** Uste Kummitihendid

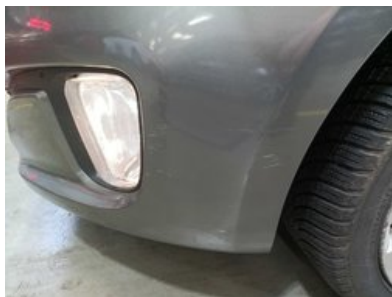
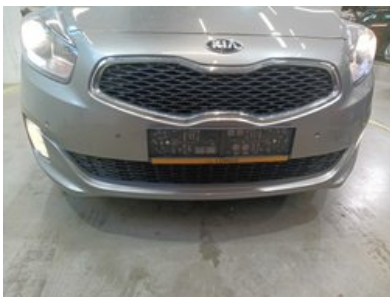
- ✔ **1. Esiosa:** Esistange - Seisukord ja Joondus

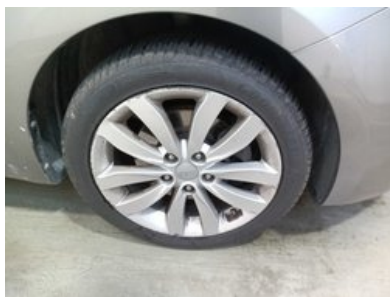
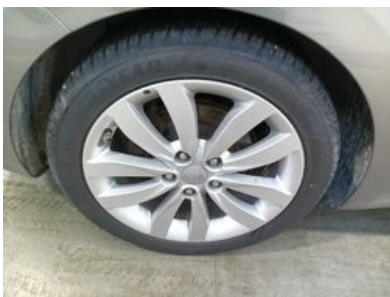
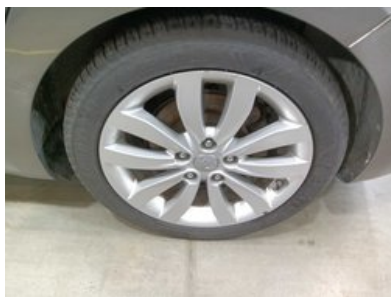
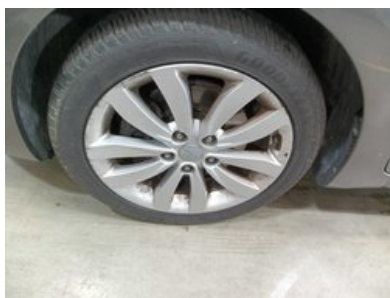
✓ **2. Külg:** Veljed - Seisukord

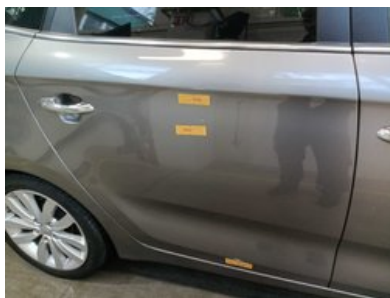
✓ **3. Külg:** Vasak ja Parem Külg - Nähtavad Kahjustused ja Kriimustused

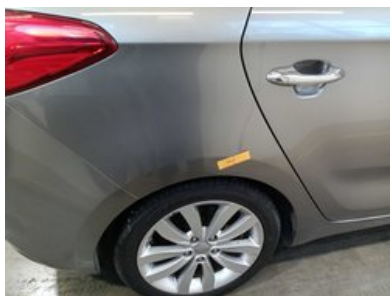
✓ **4. Külg:** Vasak ja Parem Külg - Nähtavad Kahjustused ja Kriimustused

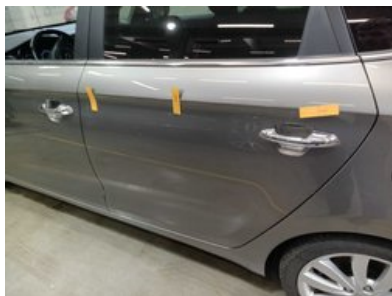
✓ **5. Külg:** Vasak ja Parem Külg - Nähtavad Kahjustused ja Kriimustused

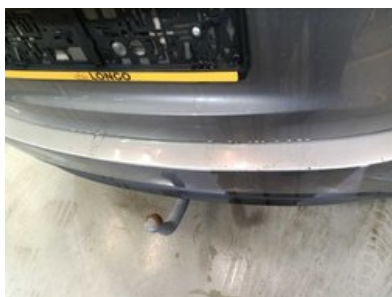
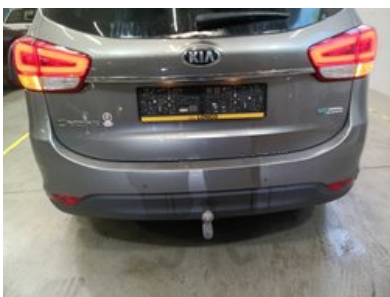
✓ **6. Tagaosa:** Tagumine stange - Seisukord ja joondus

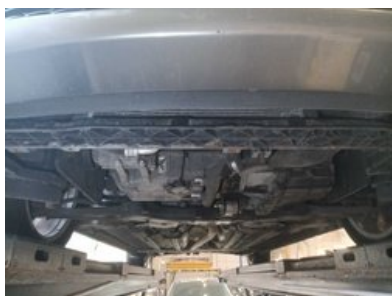
✓ **1. KERE - EESOSA:** Puuduv Mootori Kate

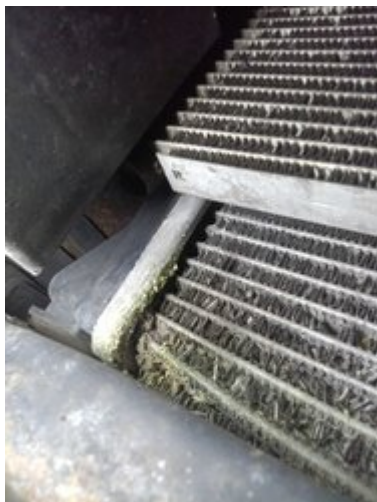
### ✓ 3. JAHUTUSSÜSTEEM: Radiaator

- ✓ 1. Mootoriõli ja Filtri Vahetus
- ✓ 2. Radiaator

- 1. Õlifilter (OE674/5)
- 2. Total Ineo First 0W30 208L 5.3L
- 3. Õli Äravoolu Kork (EL726760)
- 4. Mootori Radiaator (D70320TT)
