# Diagnostikaaruanne

## 2016 OPEL MOKKA Business+

### Diagnostika üksikasjad

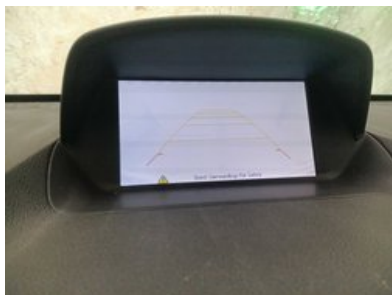
- ✓ **1. Toiming:** Tagavaate Kaamera / Lähedussensorid - Toimimine

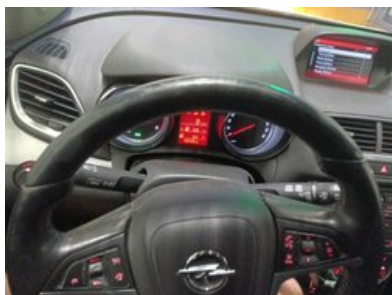
- ✓ **2. Esiosa:** Rool - Seisukord

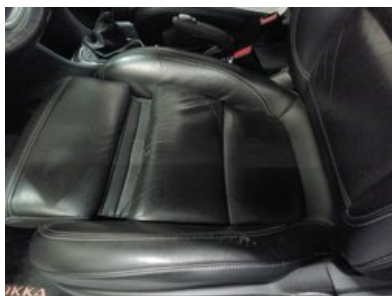
- ✓ **3. Istmed:** Kõik Istmed - Seisukord

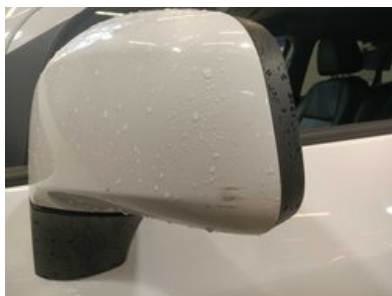
- ✓ **1. Külg:** Välispeeglid - Peeglite Terviklikkus ja Kinnitamine Auto Külge

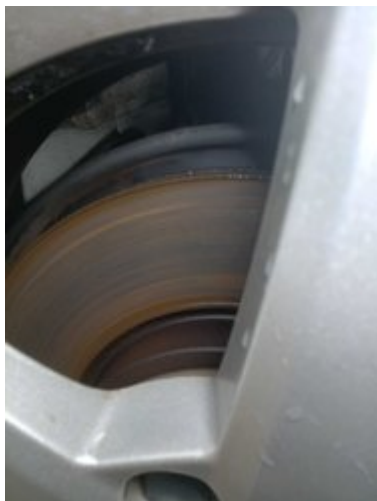
### ✓ 1. PIDURID: Esimesed Pidurikettad Mõlemad

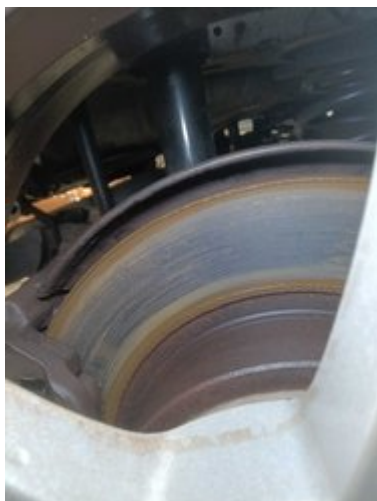
### ✓ 2. PIDURID: Tagumine Piduri Ketas (Mõlemad)
