# Diagnostikaaruanne

## 2017 SKODA OCTAVIA Style Business

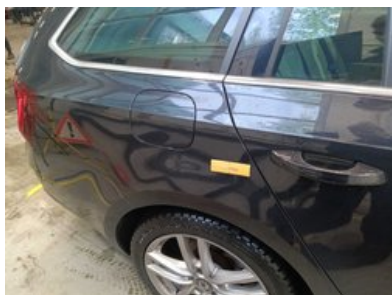
### ✓ 2. Külg: Vasak ja Parem Külg - Nähtavad Kahjustused ja Kriimustused

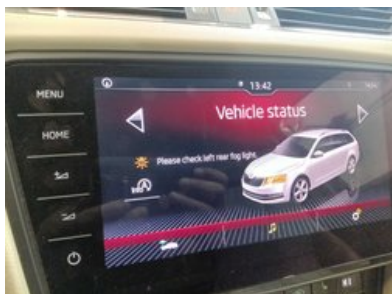
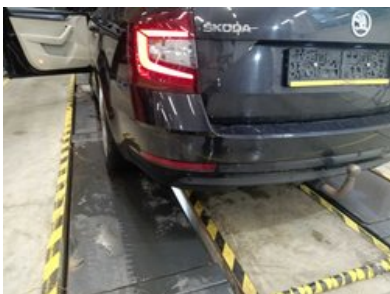
### ✓ 3. Tuled: Tagatuled (Pidurituled, udutuled, suunatuled) - Toimimine, kahjustused ja värv

- ✓ 1. Vaheta Tagumised Uduetuled

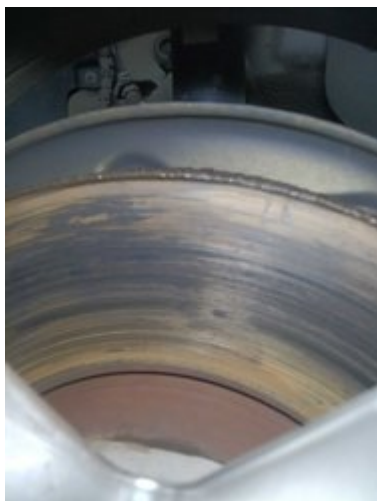
### ✓ 2. PIDURID: Esimesed Pidurikettad Mõlemad

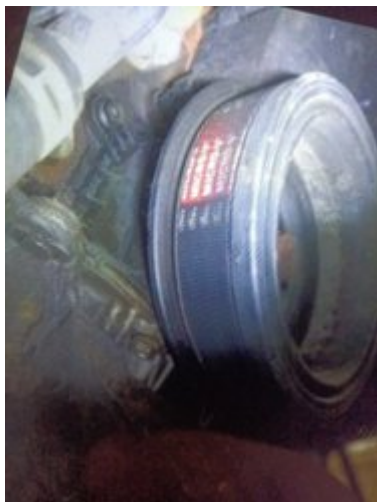
### ✓ 3. MOOTOR: Sidurivõlli Ajamihm

- ✓ 1. Mootoriõli ja Filtri Vahetus
- ✓ 2. Sisselaskeloa Ajamirihm
