# Diagnostikaaruanne

## 2018 PEUGEOT 308 Executive

### Tuvastatud puuduste kokkuvõte

Longo poolt läbi viidud põhjaliku diagnostika käigus, 5 puudust olid tuvastatud sõidukis.

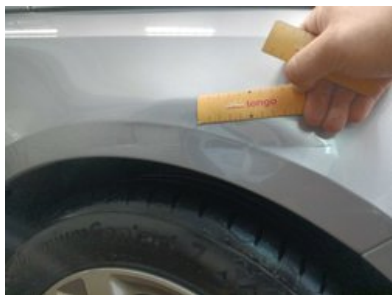
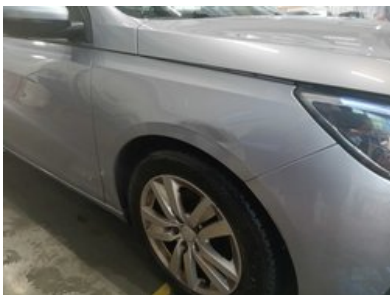
### ✔ 1. Külg: Vasak ja Parem Külg - Nähtavad Kahjustused ja Kriimustused

- ✓ 1. Remondita Tiib

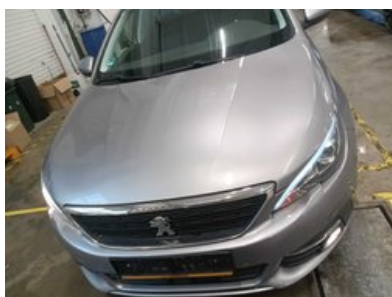
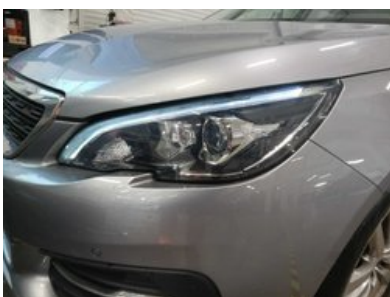
### ✔ 2. Tuled: Lambipirnid

- ✓ 1. Mootoriõli ja Filtri Vahetus
- ✓ 2. Vaheta Pirn Esitulede Jaaks

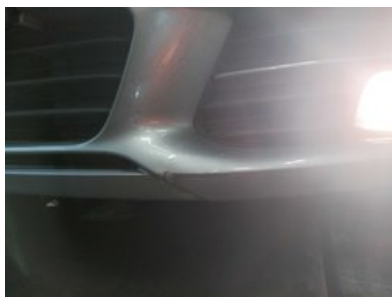
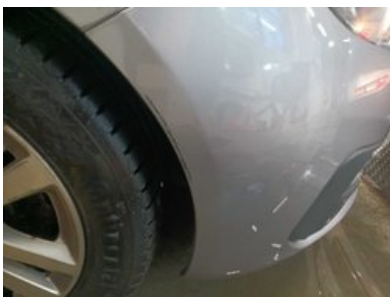
### ✔ 3. Esiosa: Esistange - Seisukord ja Joondus

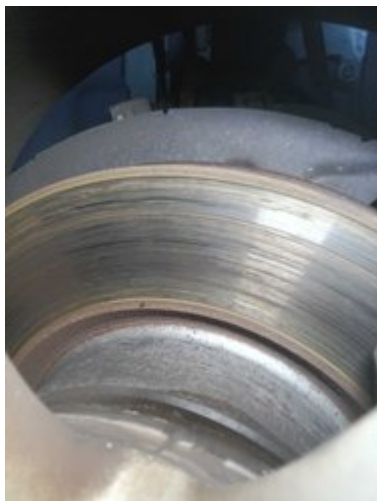
### ✓ 1. PIDURID: Esimesed Pidurikettad Mõlemad
