Diagnostikaaruanne

2015 PEUGEOT 5008 Executive

Diagnostika üksikasjad

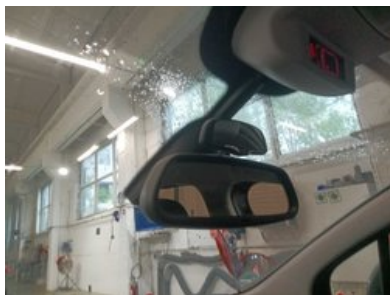
- ✔ **1. Esiosa:** Tagavaate peegel - Toimimine ja kinnituse terviklikkus

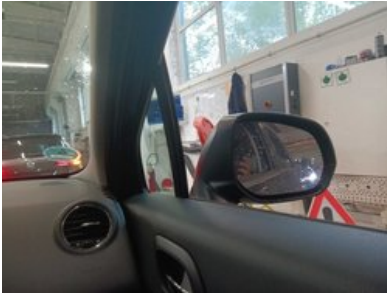
✓ **2. Uksed:** Välised Küljepeeglid - Elektrooniline Juhtimine, Kokkuklappimine ja Reguleerimine

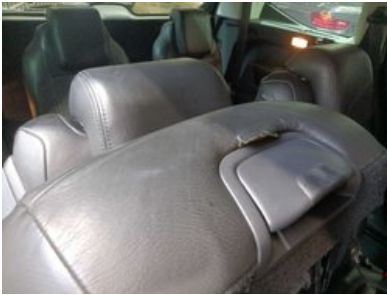
✓ **3. Istmed:** Kõik Istmed - Seisukord

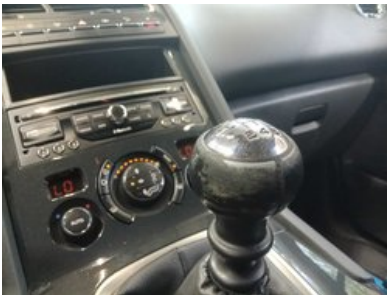
✓ **4. Salong:** Käigukang Katik ja Käigukang Nupp - Seisukord

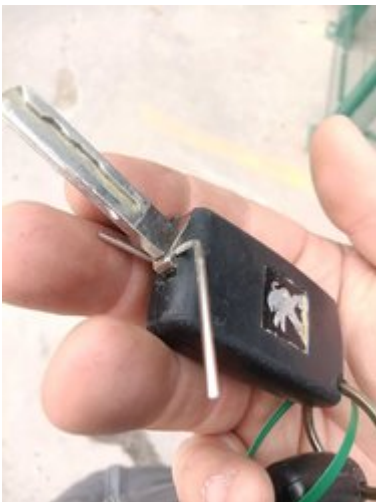
✓ **5. Salong:** Tarvikud - Toimimine ja Seisukord

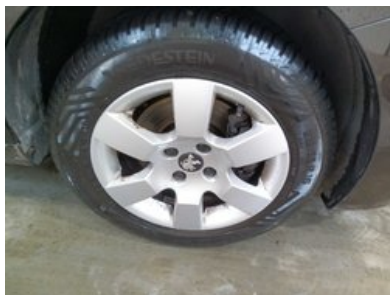
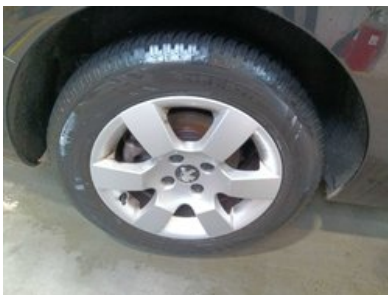
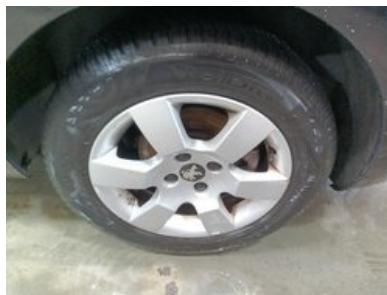
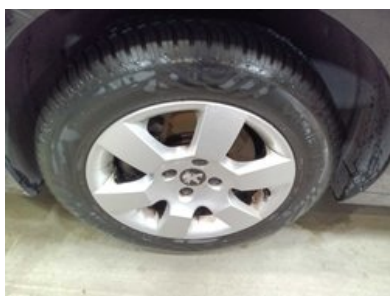
✓ 1. Külg: Veljed - Seisukord

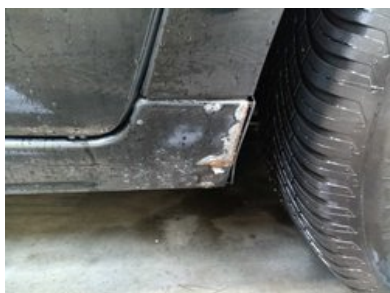
✓ 2. Külg: Vasak ja Parem Külg - Nähtavad Kahjustused ja Kriimustused

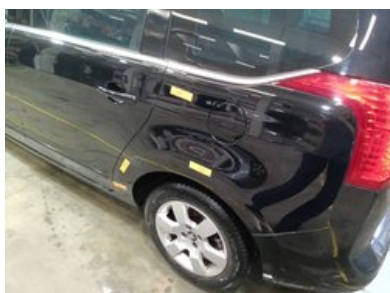
✓ 3. Külg: Vasak ja Parem Külg - Nähtavad Kahjustused ja Kriimustused

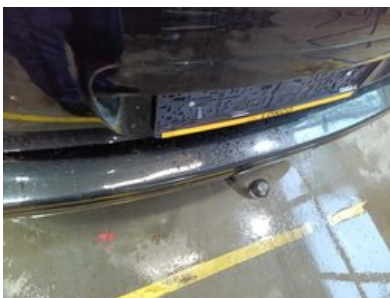
- ✔ **5. Tagaosa:** Tagumine stange - Seisukord ja joendus

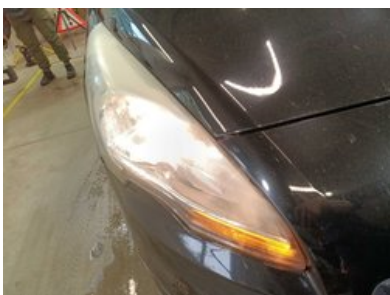
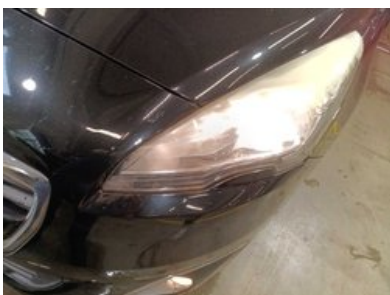
- ✔ **6. Muu:** Täiendavad Poleerimistööd

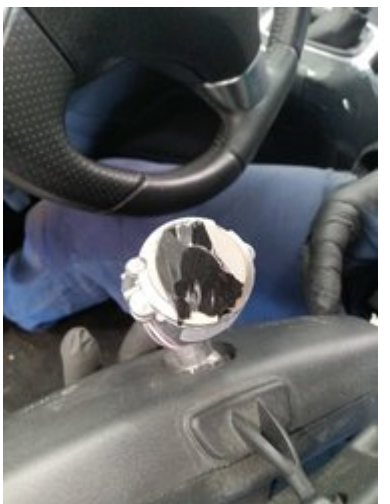
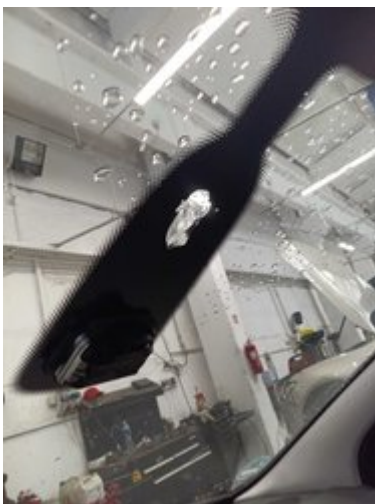
- ✔ **8. Esiosa:** Esiklaasi terviklikkus - puuduvad tehnölevaastust välistavad kahjustused

- ✓ 1. Esiklaasi Vahetamine

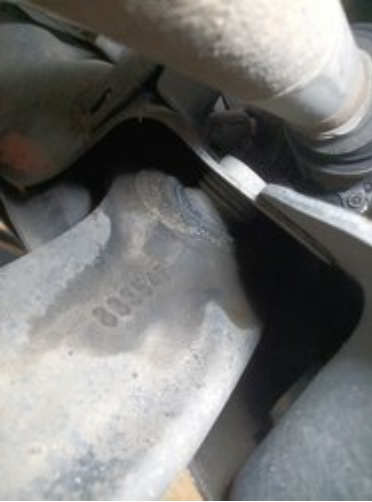
- ✓ **1. VEDRUSTUS:** Vedrustuse Alumise Õla Puksid Mõlemad

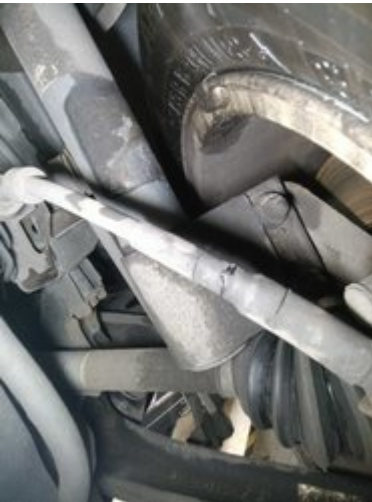
- ✓ **2. PIDURID:** Esimene Piduri Voolik (Mõlemad)

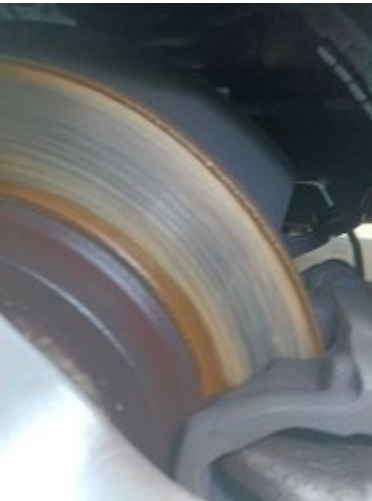
- ✓ **3. PIDURID:** Tagumine Piduri Ketas (Mõlemad)

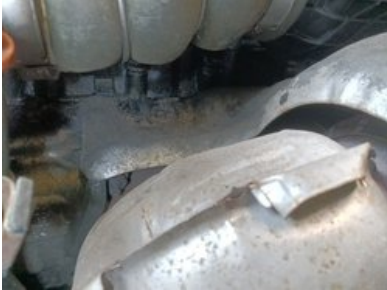
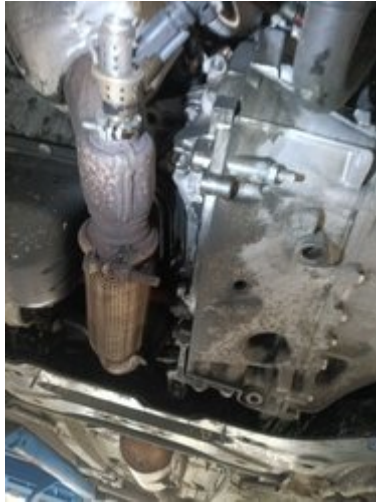
✔ **4. MUU:** Mootori Kammvõlli Remont "Sandwich"

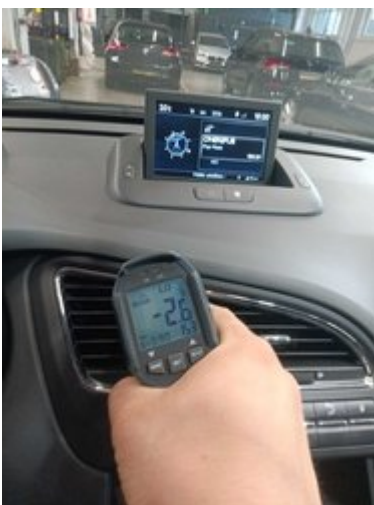
✔ **6. KLIIMASEADE JA KÜTE:** Süsteemi Tühjendamine/Täitmine

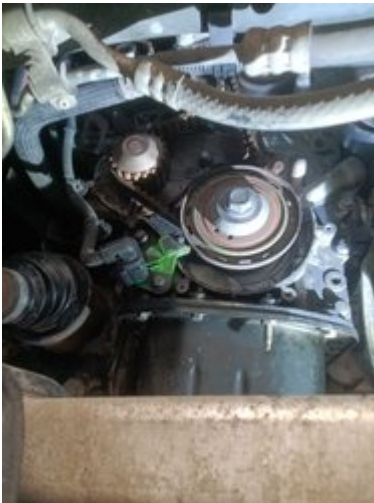
✔ **7. MOOTOR:** Sidurivõlli Ajamrihm
