# Diagnostikaaruanne

## 2018 FORD FOCUS Titanium

# Ettevalmistus- ja remondiaruanne

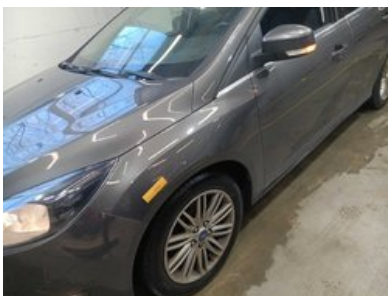
- ✓ **1. Külg:** Vasak ja Parem Külg - Nähtavad Kahjustused ja Kriimustused

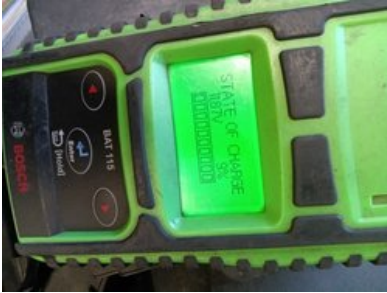
### ✓ 1. MUU: Laadida Akut

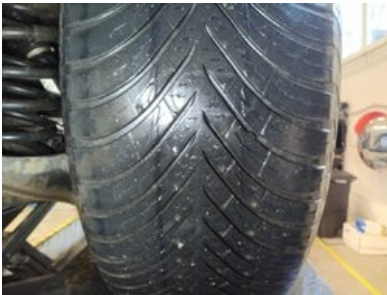
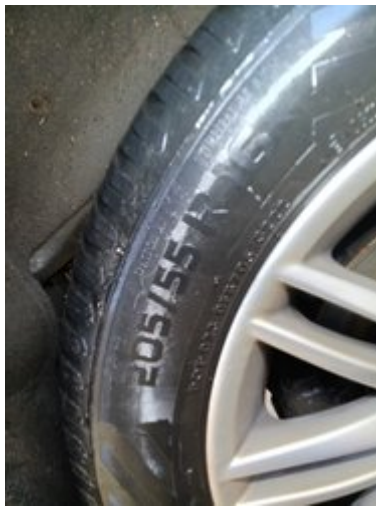
### ✓ 3. MUU: Vahetada Rehve

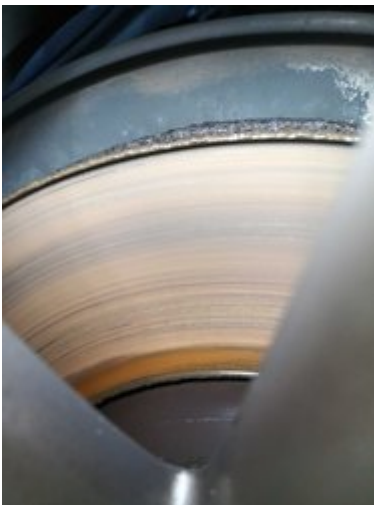
### ✓ 4. PIDURID: Esimesed Pidurikettad Mõlemad koos Klotside

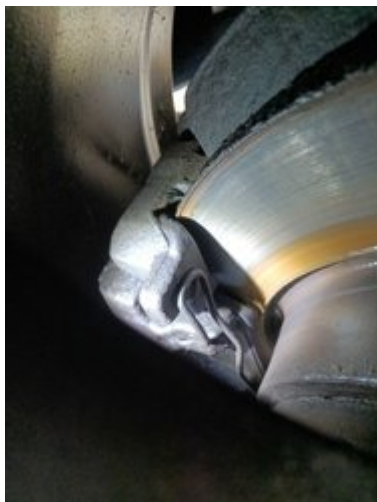
✓ **5. PIDURID:** Tagumine Piduri Ketas (Mõlemad) koos Klotsidega

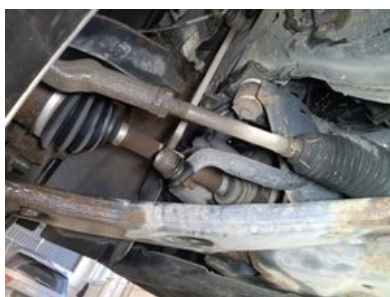
✓ **6. ROOL:** Roolivarras

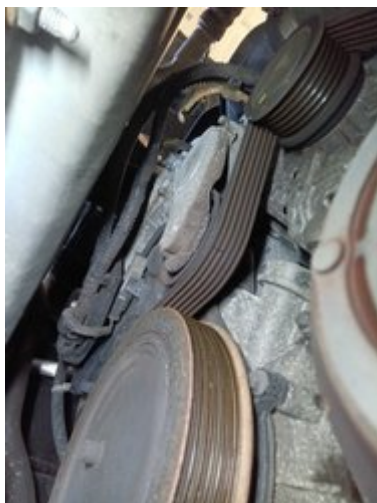
✓ **7. MOOTOR:** Lisaseadmete Ajamvöö

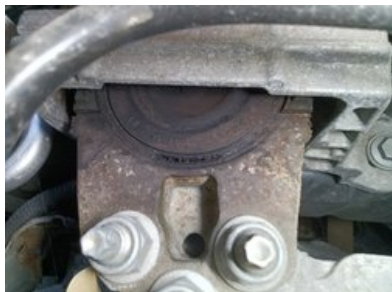
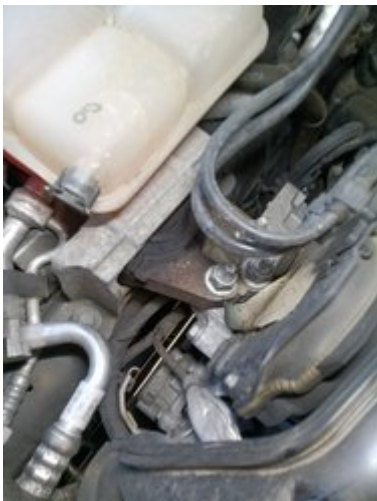
✓ **8. MOOTOR:** Kinnitus - Esiosa (Mootorisektsioon)

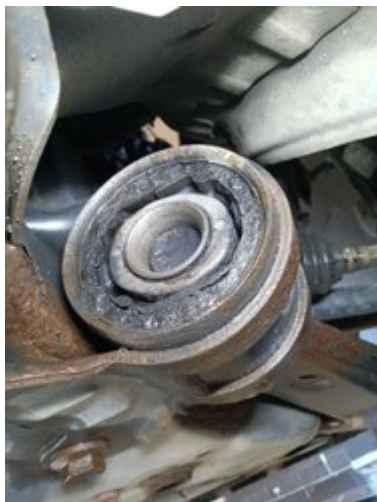
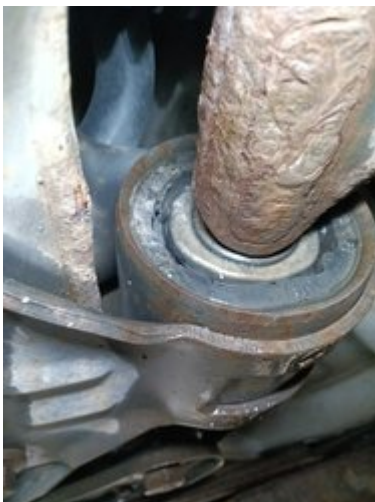
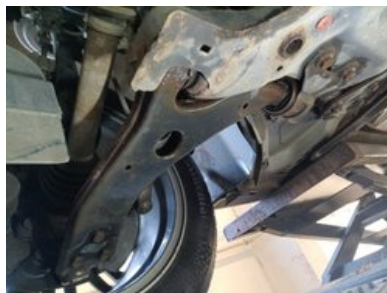
✓ **9. VEDRUSTUS:** Vedrustuse Alumine Õlg Mõlemad

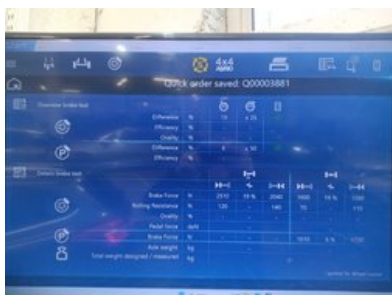
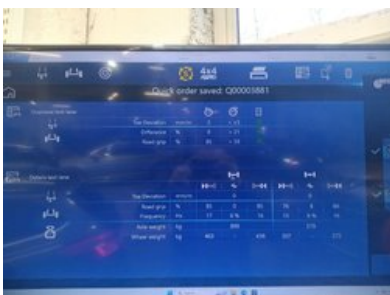
✓ **1. Piduristendi Tulemused**

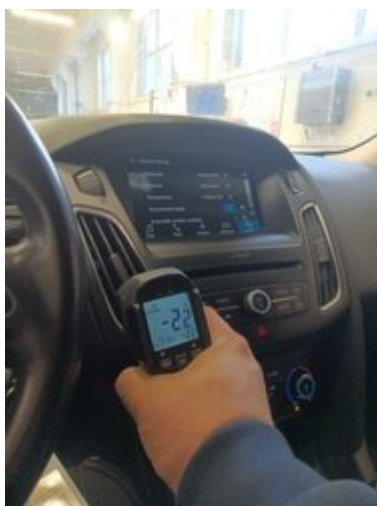
## ✓ 3. Kliimaseadme Mõõtmine
