# Diagnostikaaruanne

## 2018 ALFA ROMEO Giulia Super

### Tuvastatud puuduste kokkuvõte

Longo poolt läbi viidud põhjaliku diagnostika käigus, 16 puudust olid tuvastatud sõidukis.

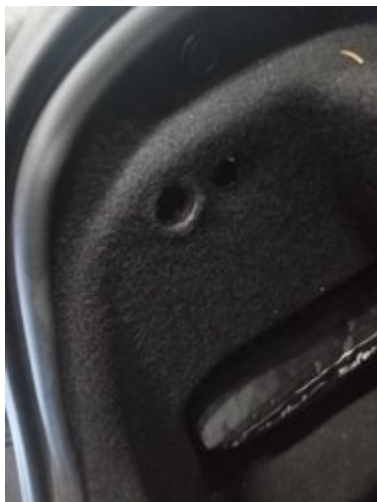
✓ **4. Salong:** Katted ja liistud - Seisukord

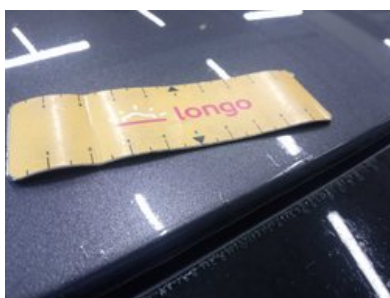
✓ **1. Muu:** Katus - Nähtavad kahjustused (nt rahekahjustused)

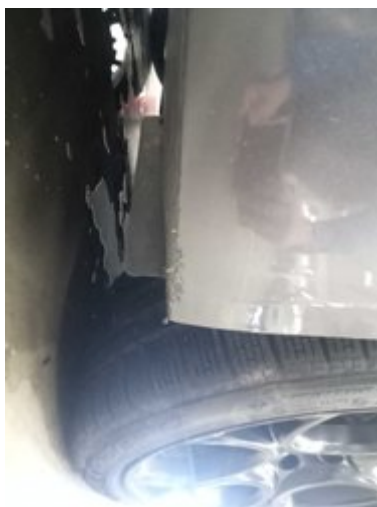
✓ **2. Esiosa:** Esistange - Seisukord ja Joondus

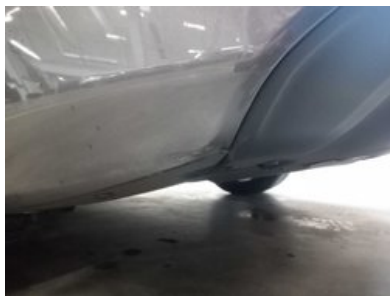
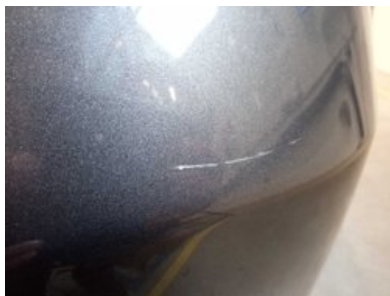
✓ **7. Tagaosa:** Tagumine stange - Seisukord ja joondus
