# Diagnostikaaruanne

## 2021 PEUGEOT 2008 Allure

### Diagnostika üksikasjad

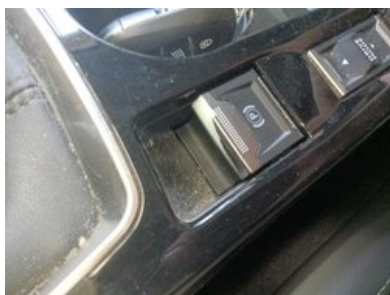
✔ **1. Salong:** Katted ja liistud - Seisukord

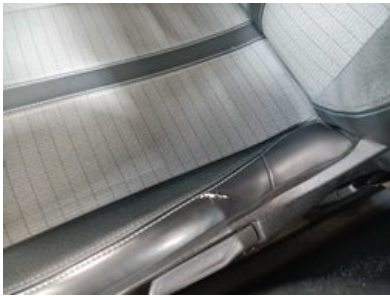
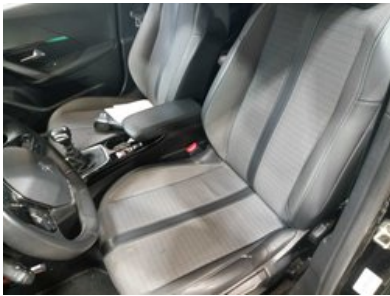
✓ **2. Istmed:** Kõik Istmed - Seisukord

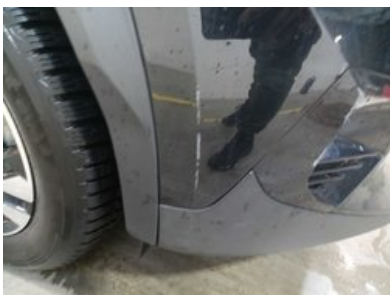
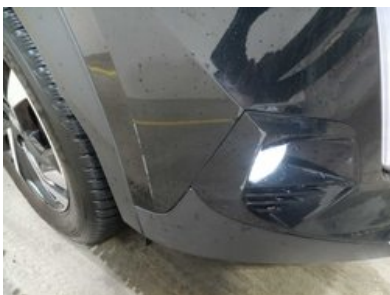
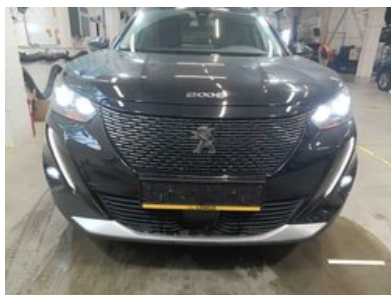
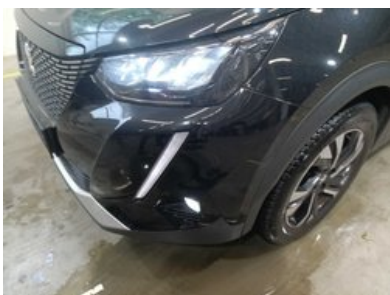
✓ **1. Esiosa:** Esistange - Seisukord ja Joondus

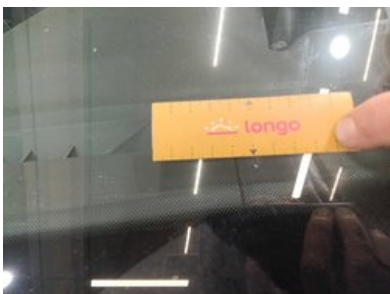
✓ **2. Esiosa:** Esiklaasi terviklikkus - puuduvad tehnoulevaatusid välistavad kahjustused

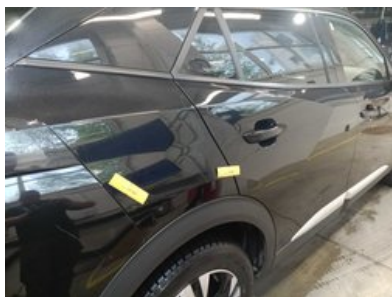
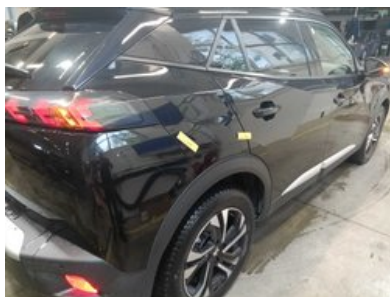
✔ **3. Külg:** Vasak ja Parem Külg - Nähtavad Kahjustused ja Kriimustused

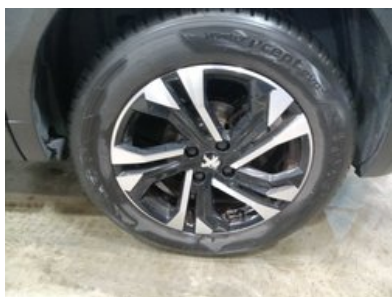
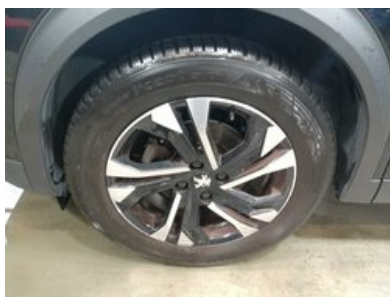
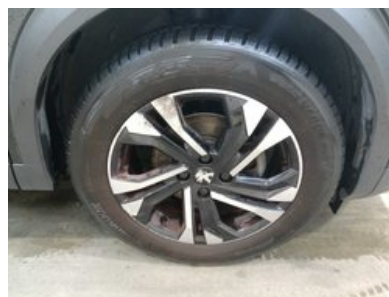
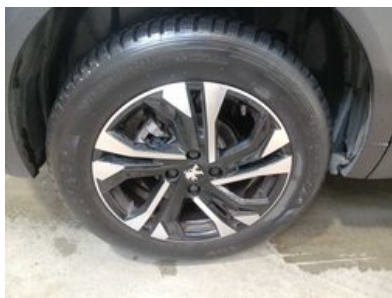
✔ **4. Külg:** Veljed - Seisukord

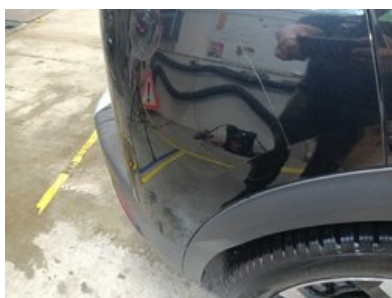
✔ **5. Muu:** Täiendavad Poleerimistööd

- ✓ 1. Kere pesemine
- ✓ 2. Kere poleerimine pärast puhastamist
