# Diagnostikaaruanne

## 2015 OPEL ZAFIRA TOURER Business+

### Tuvastatud puuduste kokkuvõte

Longo poolt läbi viidud põhjaliku diagnostika käigus, 12 puudust olid tuvastatud sõidukis.

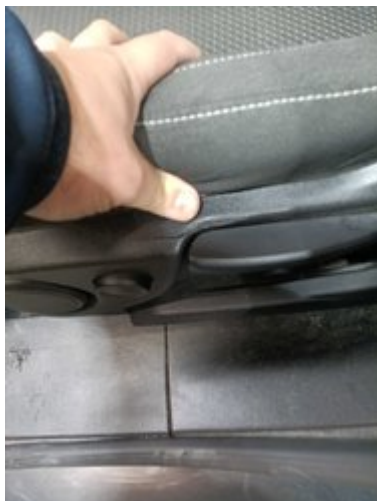
### ✓ 1. Istmed: Kõik Istmed - Seisukord

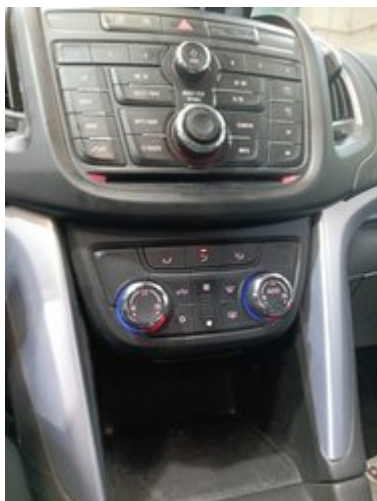
### ✓ 2. Esiosa: Armatuurlaud - Seisukord ja Nuppude Toimimine

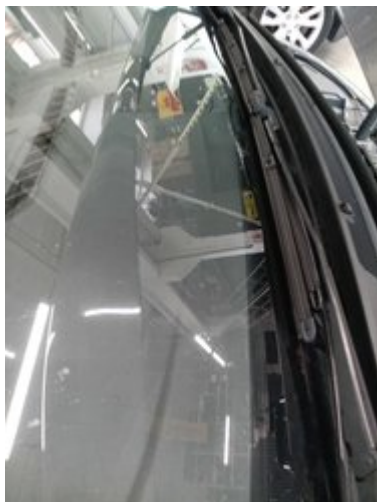
### ✓ 3. Esiosa: Klaasipuhasti Kumm ja Käepide (Ees ja Taga) - Seisukord

- ✓ 1. Mootoriõli ja Filtri Vahetus
- ✓ 2. Vaheta Esiklaasi Kojamees (Mehaaniline)

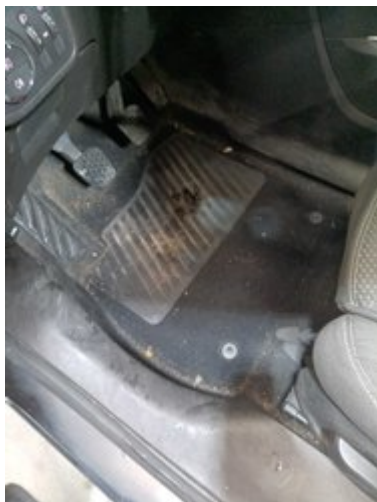
✓ **4. Salong:** Vaibad - Seisukord

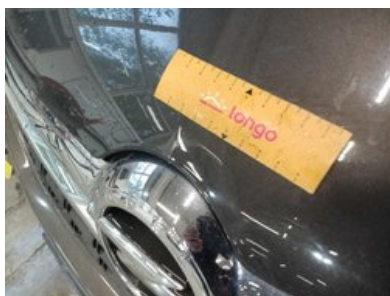
✓ **1. Esiosa:** Kapott - Nähtavad Kahjustused

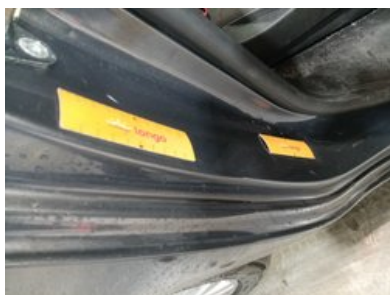
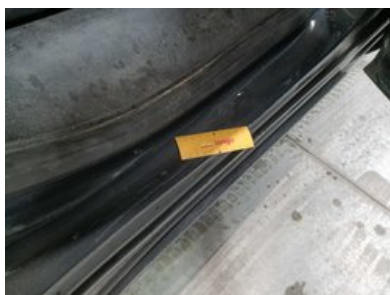
✓ **2. Külj:** Vasak ja Parek Külj - Nähtavad Kahjustused ja Kriimustused

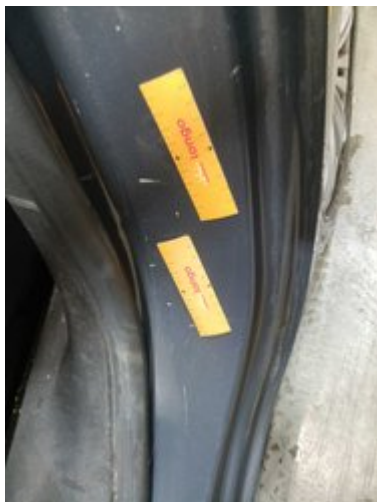
✓ **3. Külg:** Vasak ja Parem Külg - Nähtavad Kahjustused ja Kriimustused

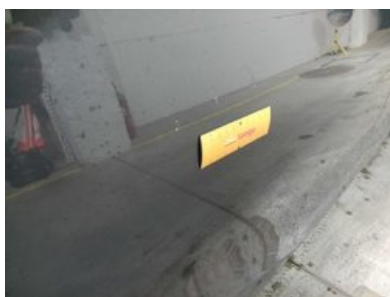
✓ **4. Külg:** Vasak ja Parem Külg - Nähtavad Kahjustused ja Kriimustused

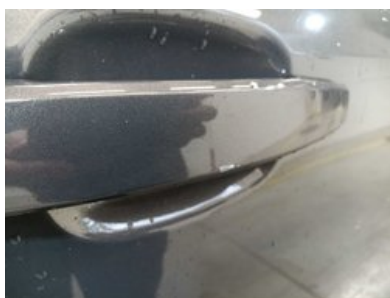
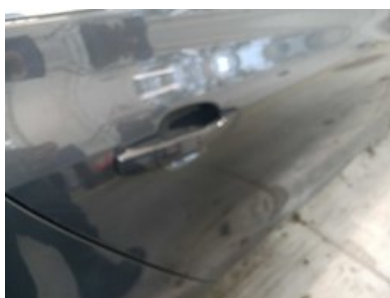
✓ **5. Külg:** Vasak ja Parem Külg - Nähtavad Kahjustused ja Kriimustused

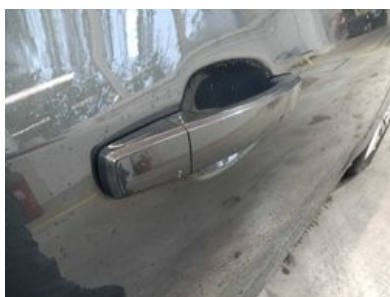
✓ **6. Külg:** Vasak ja Parem Külg - Nähtavad Kahjustused ja Kriimustused

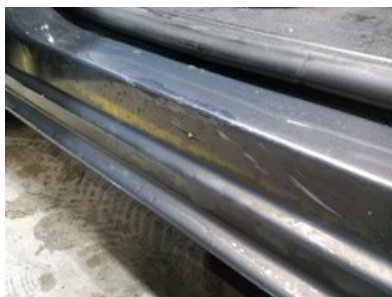
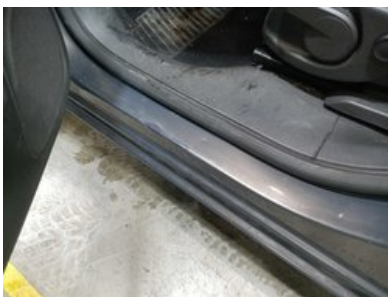
## ✓ 7. Külg: Vasak ja Parem Külg - Nähtavad Kahjustused ja Kriimustused
